Název zakázky: Návrh na kompletní opravu střešního pláště domu v ul.8.května
č.p. 1113 – aktualizace zakázky 371/07
Číslo zakázky: 654T/16
Objednává: Městský úřad Lovosice, majetkosprávní odbor
Vypracoval: ing Daniela Pleskotová
Synek s.r.o.
Terezínská 863/57
410 02 Lovosice

TECHNICKÁ ZPRÁVA

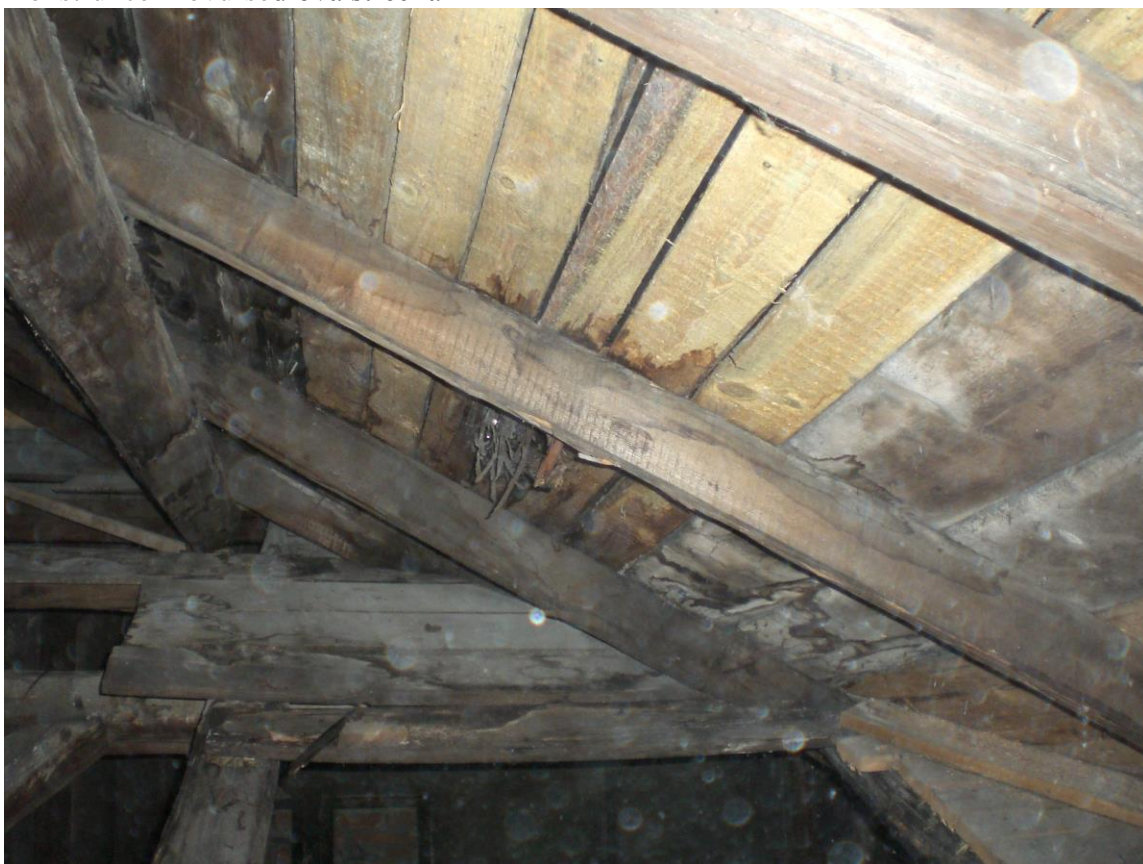
V severní pultové části krovu a v prostoru za kotelnou je nutno počítat s výměnou cca 80% záklopových prken, která dosud nebyla měněna. Zejména za kotelnou je jedno místo záklopu kriticky narušeno.

Kritické místo záklopu za kotelnou

Následně bude ošetřen záklop prostředkem proti houbám a dřevokaznému hmyzu z rubové i lícové strany. Zdravé dřevo bude natřeno preventivním prostředkem, příp. již napadené prvky likvidačním prostředkem. Následně bude takto ošetřena celá stávající konstrukce krovu.
