STAVEBNĚ TECHNICKÝ PRŮZKUM

OBJEKT : Zimní stadion a ubytovna, ul. Přívozní, Lovosice

Č. ZAK. : 2020/05/03

KVĚTEN 2020

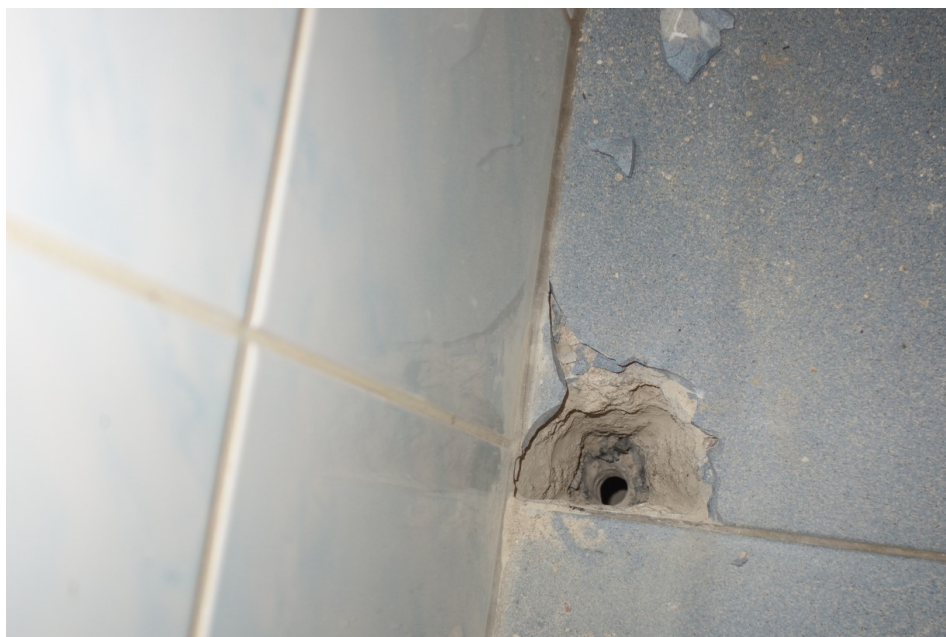
Sonda P03 (podlaha WC, 2.NP)

- keramická dlažba+lepidlo – 12mm
- cementový potěr (kvalitní) - 100mm
- separační vrstva, asfaltová lepenka - 10mm
- konstrukce stropu, betonový panel

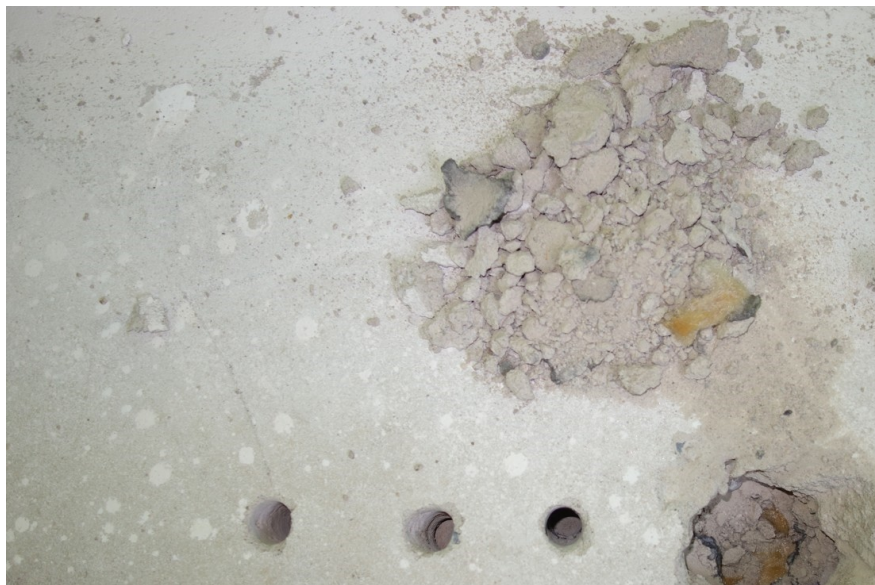
Sonda P04 (podlaha pokoj, 4.NP)

- PVC – 2mm
- cementový potěr (kvalitní) - 40mm
- betonová mazanina- 30mm
- separační vrstva, asfaltová lepenka - 1mm
- akustická izolace z min.vlny – 20mm
- konstrukce stropu, betonový panel, tl. 200mm

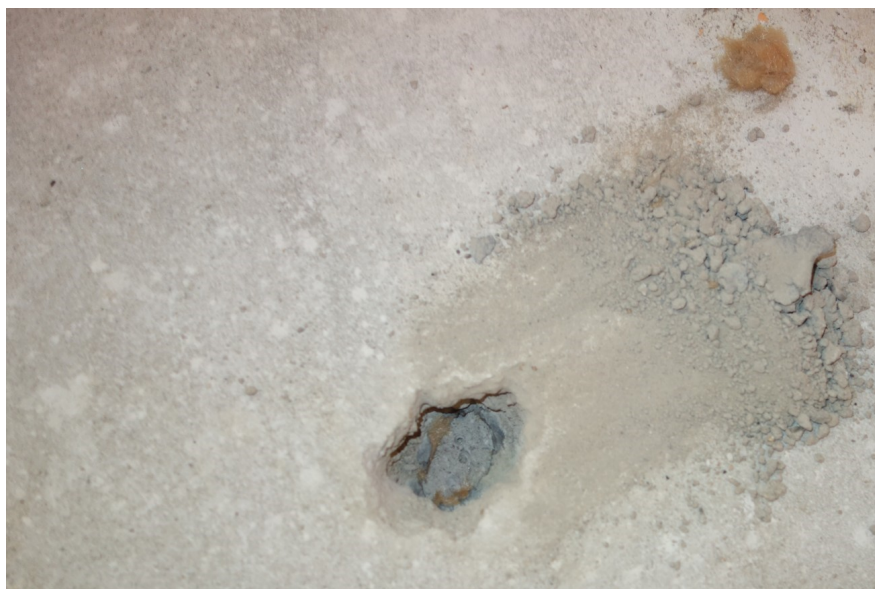
Sonda P05 (podlaha pokoj, 5.NP)

- PVC – 2mm
- cementový potěr (kvalitní) - 25mm
- betonová mazanina- 30mm
- separační vrstva, asfaltová lepenka - 1mm
- akustická izolace z min.vlny – 20mm
- konstrukce stropu, betonový panel, tl. 200mm

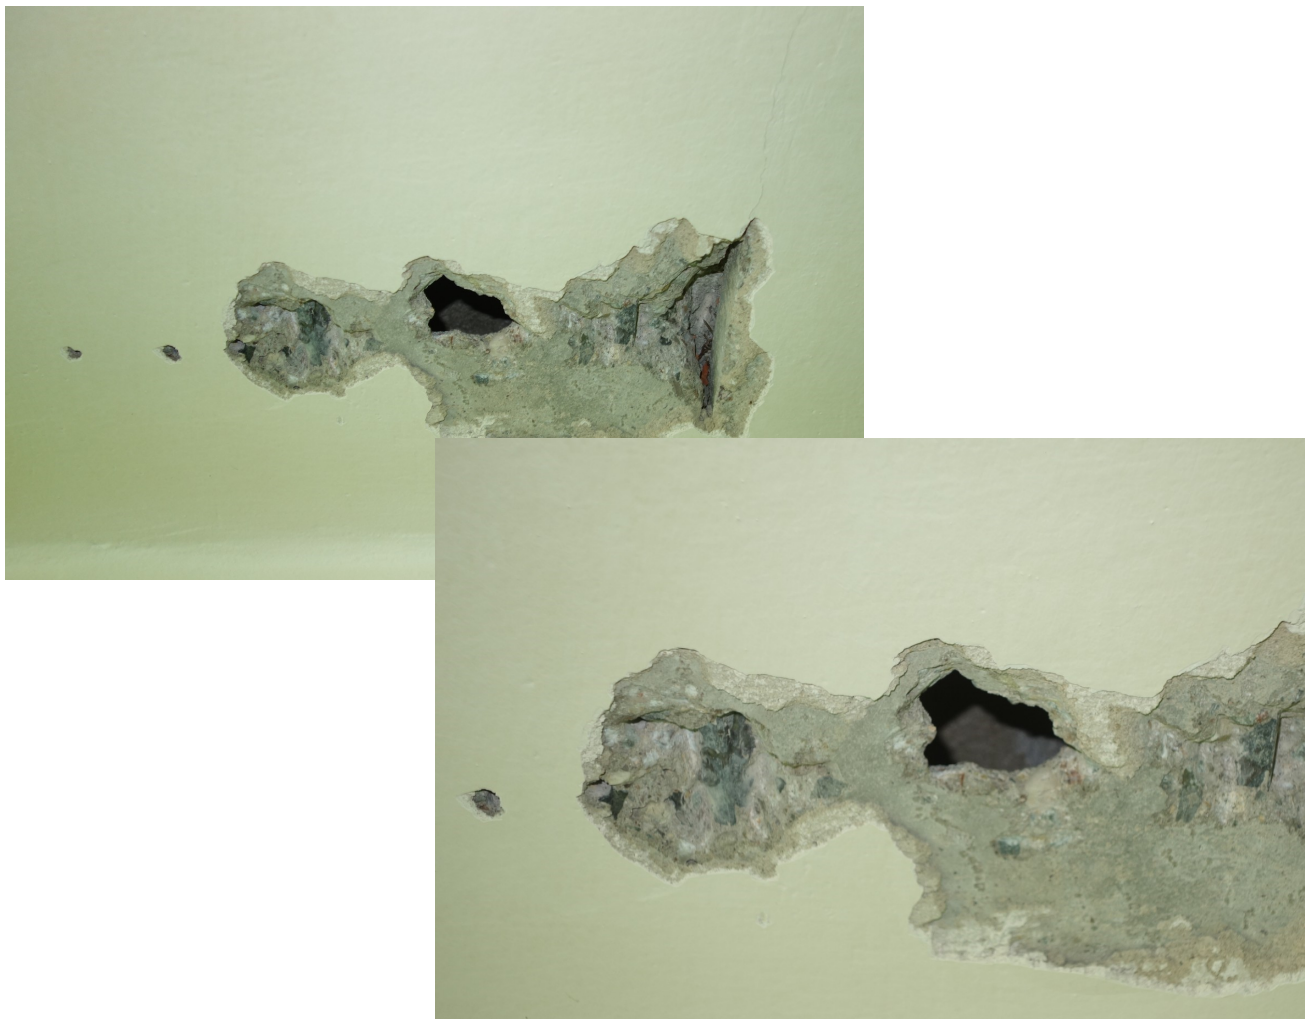
Sonda do panelu (ozn. PANEL 01) byla provedena pro zjištění jeho celkové výšky prvku. Bylo ověřeno, že se jedná o pravděpodobně panel Spiroll s celkovou výškou 200mm.

Dutinové panelové dílce jsou nepředpjaté betonové prvky vyztužené podélnými profily prům. 12mm (tř. oceli V 10425, dle žebrování); osově v žebrech mezi dutinami po 190-220mm. Průřez je vylehčen dutinami prům cca 160mm.

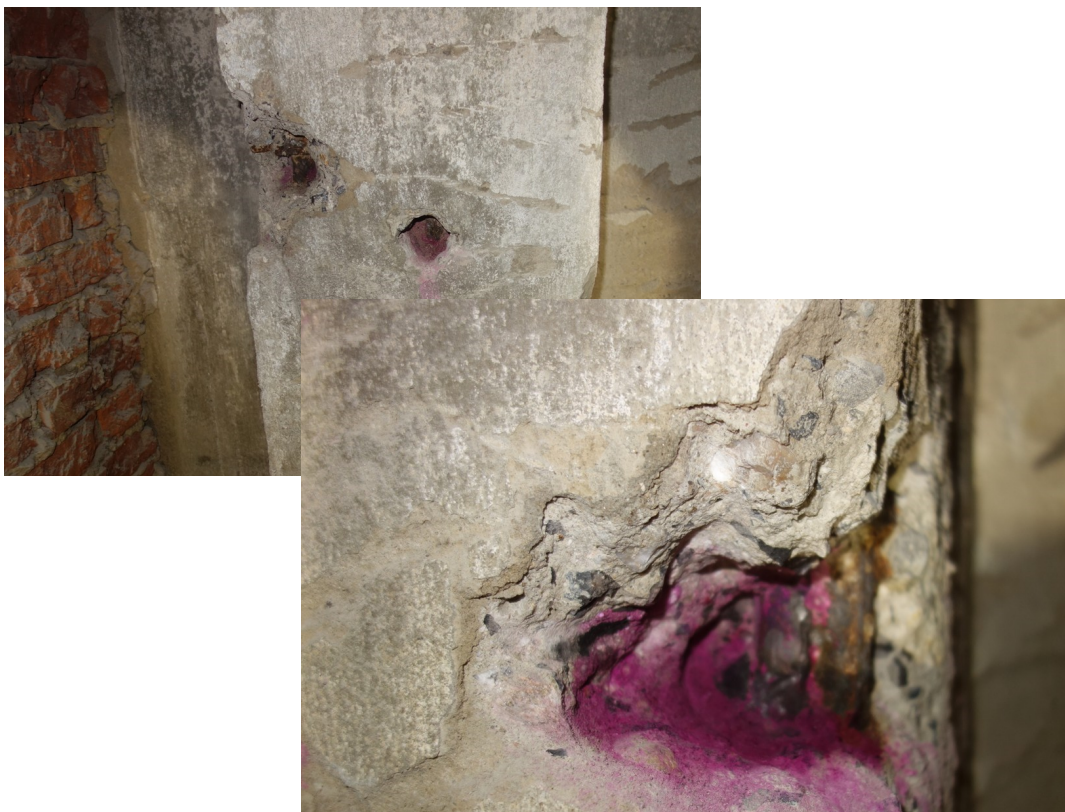
V rámci průzkumu byla orientačně zjišťována karbonatace betonu. Zkoušky byly provedeny lokálně na sondami rozkrytých místech konstrukce, tj. sloupy atd. – pomocí kapkového testu 1% roztokem fenolftaleinu.

Z provedených zkoušek bylo zjištěno, že karbonatace z povrchu betonu dosahuje u běžné části konstrukce do hloubky cca 10mm u vlhkostí a korozi poškozené části konstrukce do 20-30 mm.

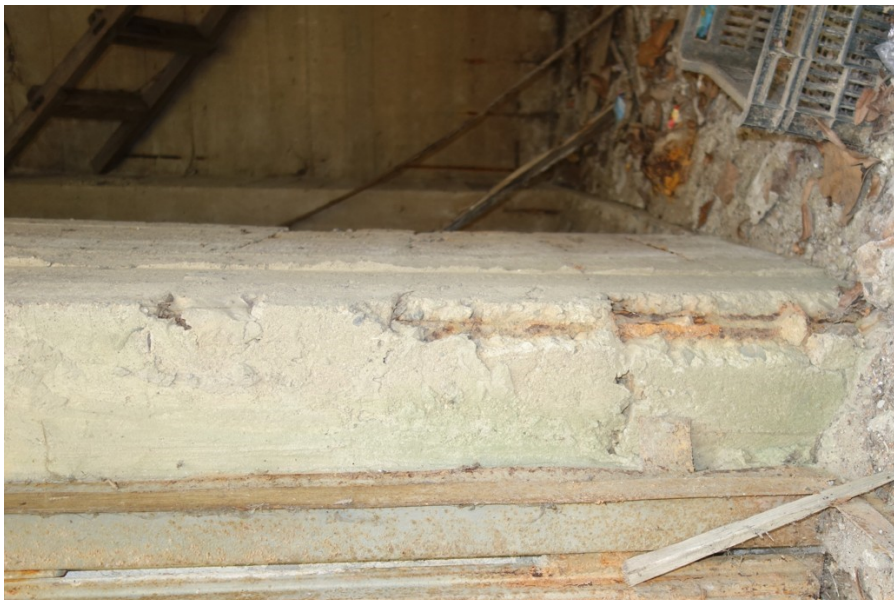
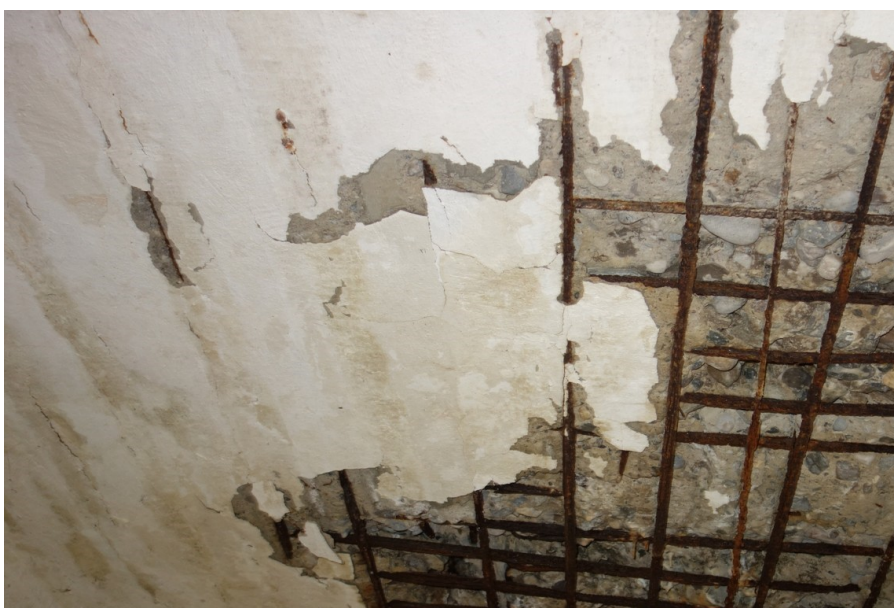
V rámci průzkumu byla zjištěná koroze výztuže lokálně na spodním líci desek a sloupů, korozně jsou zasaženy lokálně profily na spodním líci a sloup v jihovýchodní části podlaží. Vlivem působení koroze došlo k uvolnění krycí vrstvy betonu a obnažení částí profilů na spodním líci konstrukce. Následně pak rozvoj koroze pokračuje. Rozsah koroze jednotlivých profilů dosahuje do 5% průřezu.

V rámci budoucí sanace doporučuji:

- odstranění degradované povrchové vrstvy betonu až ke zkorodovaným výztužím,
- vybourání stávajícího poškozeného betonu,

- opravu a očištění zkorodované výztuže, provedení antikorozního nátěru
- následnou sanaci povrchu vhodnou sanační cementovou maltou nebo stříkaným betonem
- reprofilaci po zkorodovaných částech výztuže pod povrchem doporučuji buďto náhradou lepenými uhlíkovými profily nebo náhradou nové podpůrné ocelové konstrukce

Přesný postup sanačních prací vč. provádění montážního zajištění stropní konstrukce musí být stanoveno statikem.

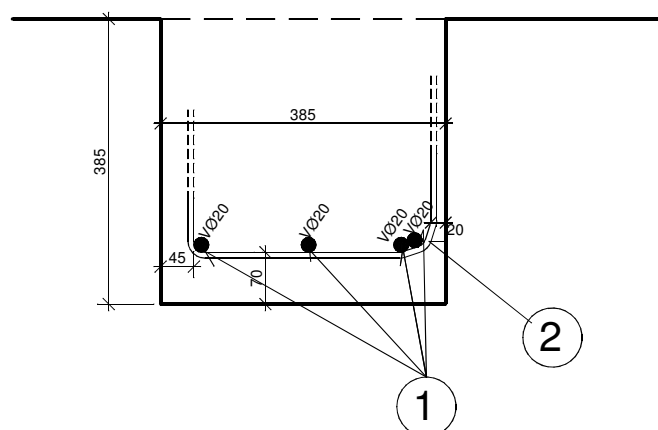
STADION LOVOSICE
SONDA SL01
PŘÍLOHA Č. 05

1.PP, sloup krajní

- ① Ø 20mm, KRYTÍ 20-70mm, profil V, OCEL 10425
- ② TŘMÍNKY Ø 8mm, á 280mm, profil hladký E, OCEL E10216

ORIENTAČNÍ ZKOUŠKA PEVNOSTI BETONU V TLAKU ($\alpha_t=0,9$, $\alpha_w=1$):
- $R_{be} \cdot \alpha_t \cdot \alpha_w = 23,9 \text{ MPa}$, třída C 16/20

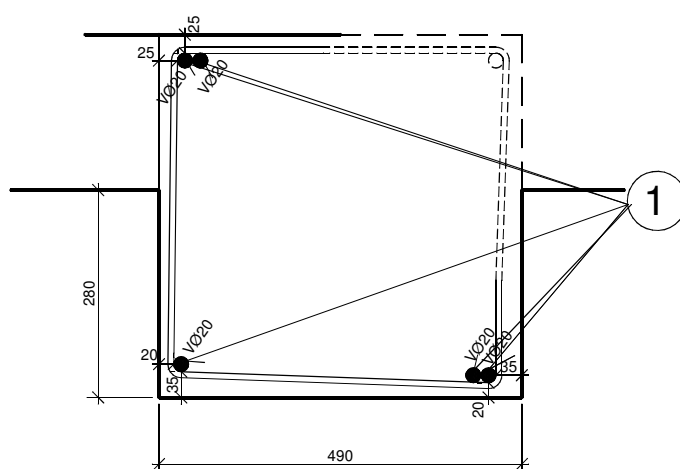
STADION LOVOSICE
SONDA SL02
PŘÍLOHA Č. 06

1.PP, sloup středový

- 1 Ø 20mm, KRYTÍ 20-35mm, profil V, OCEL 10425
- 2 TŘMÍNKY Ø 8mm, á 260-280mm, profil hladký E, OCEL E10216

- $R_{be} \cdot \alpha_t \cdot \alpha_w = 29,9 \text{ MPa}$, třída C 20/25

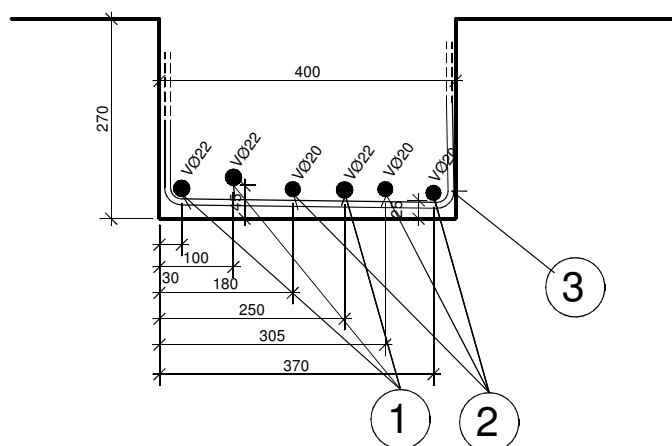
STADION LOVOSICE
SONDA PR01
PŘÍLOHA Č. 07

1.PP, průvlak krajní

- ① Ø 22mm, KRYTÍ 28-45mm, profil V, OCEL 10425
- ② Ø 20mm, KRYTÍ 25-30mm, profil V, OCEL 10425
- ③ TŘMÍNKY, Ø 8mm, á 260mm, profil hladký E, OCEL 10216

ORIENTAČNÍ ZKOUŠKA PEVNOSTI BETONU V TLAKU ($\alpha_t=0,9$, $\alpha_w=1$):
- $R_{be} \cdot \alpha_t \cdot \alpha_w = 25,9 \text{ MPa}$, třída C 20/25

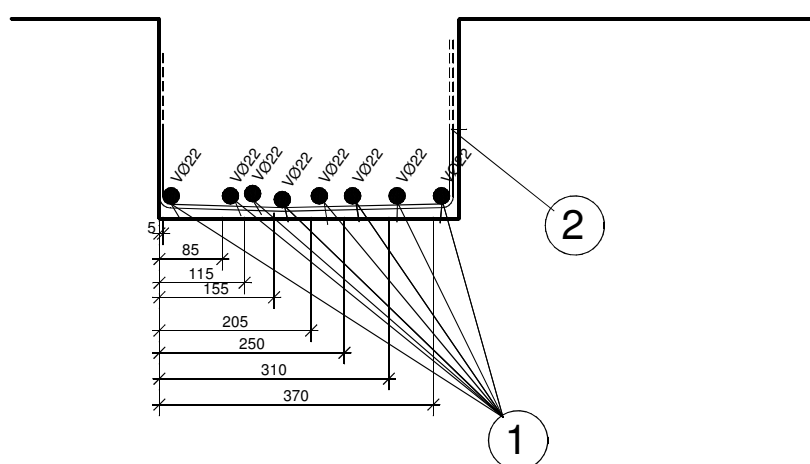
STADION LOVOSICE
SONDA PR02
PŘÍLOHA Č. 08

1.PP, průvlak středový

- ① Ø 22mm, KRYTÍ 15-23mm, profil V, OCEL 10425
- ② TŘMÍNKY, 2 x Ø 8mm(čtyřstřížný třm.), á 220-240mm, profil hladký E, OCEL 10216

ORIENTAČNÍ ZKOUŠKA PEVNOSTI BETONU V TLAKU ($\alpha_t=0,9$, $\alpha_w=1$):
- $R_{be} \cdot \alpha_t \cdot \alpha_w = 22,4 \text{ MPa}$, třída C 16/20

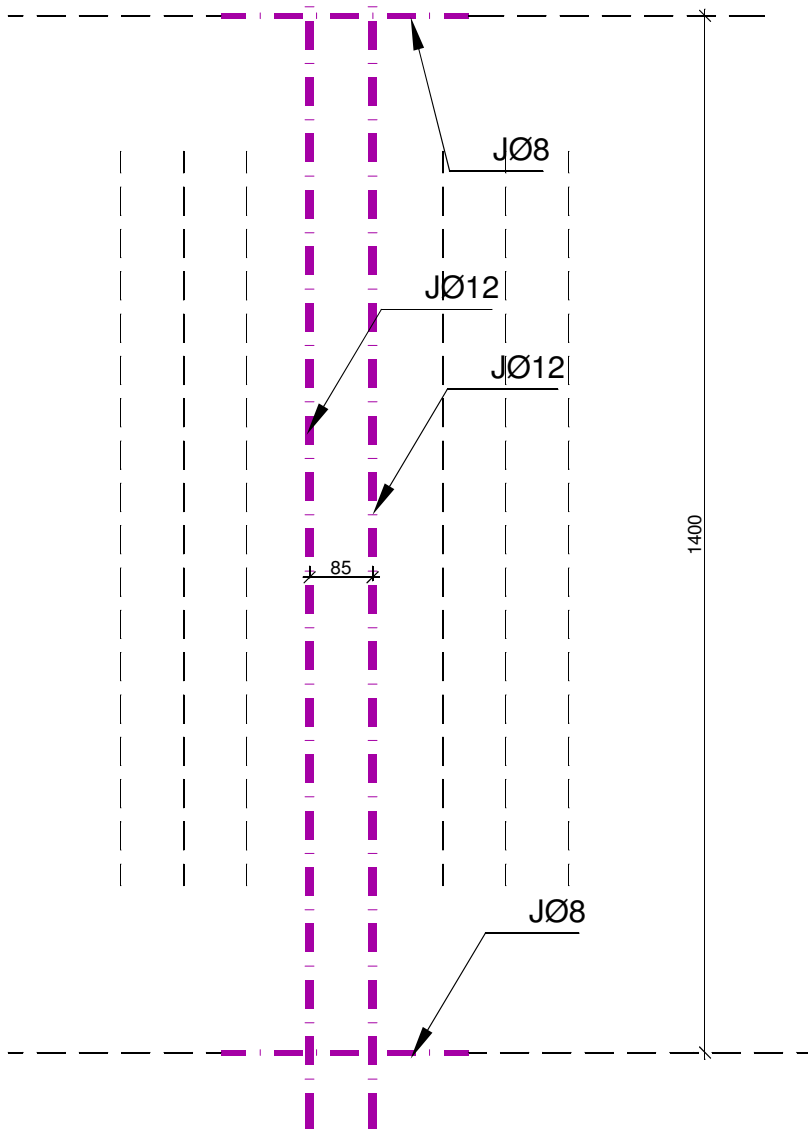
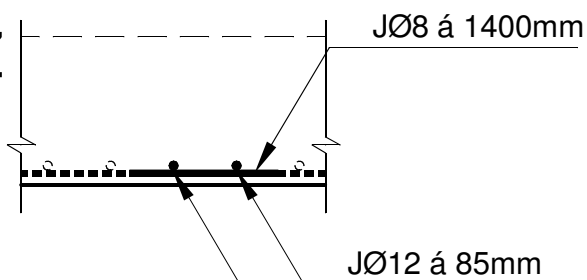
STADION LOVOSICE
SONDA D01
PŘÍLOHA Č. 09

1.PP, deska krajní

ORIENTAČNÍ ZKOUŠKA PEVNOSTI BETONU V TLAKU ($\alpha_t=0,9$, $\alpha_w=1$):
- $R_{be} \cdot \alpha_t \cdot \alpha_w = 21,5 \text{ MPa}$, třída C 16/20

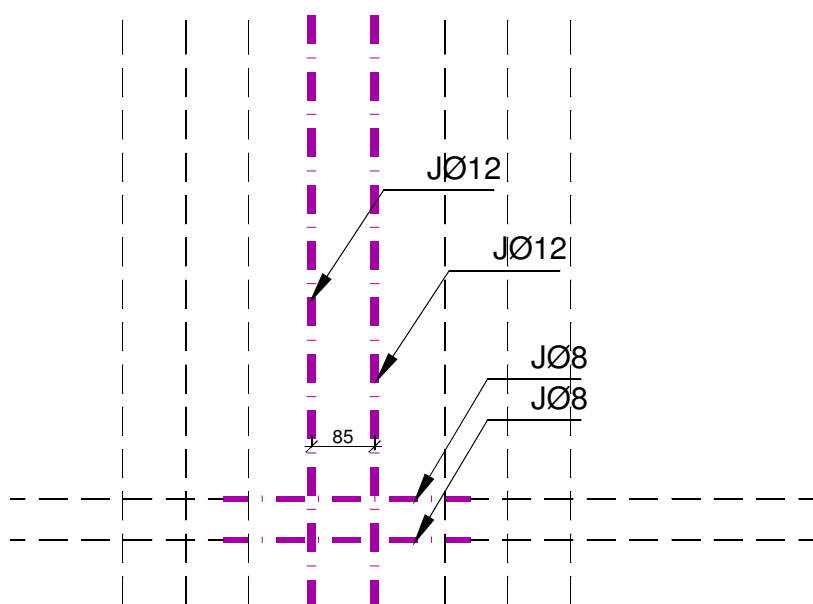
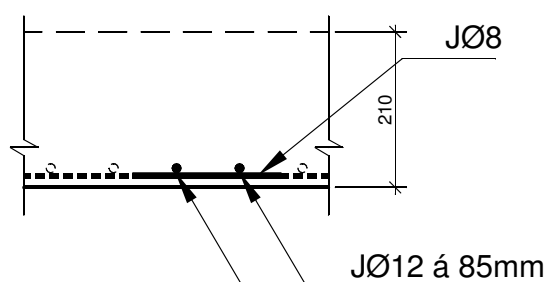
STADION LOVOSICE
SONDA D02
PŘÍLOHA Č. 10

1.PP, deska středová

ORIENTAČNÍ ZKOUŠKA PEVNOSTI BETONU V TLAKU ($\alpha_t=0,9$, $\alpha_w=1$):
- $R_{be} \cdot \alpha_t \cdot \alpha_w = 20,1 \text{ MPa}$, třída C 16/20

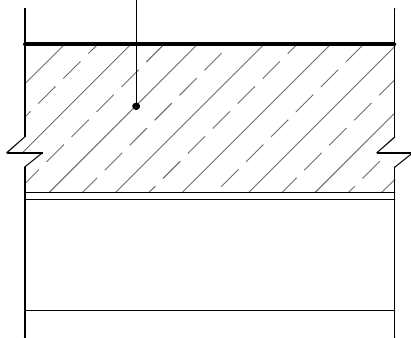
STADION LOVOSICE
SONDA 1PP-P01

- beton vyztužený KARI sítí, tl. 200mm
- asfaltová hydroizolace, pás bez vložky, zdegradovaný a zcela rozpadlý
- zcela rozpadlý podkladní beton, tl. cca 150mm

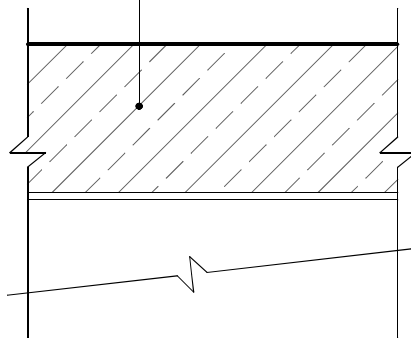
STADION LOVOSICE
SONDA 1PP-P02

- beton vyztužený KARI sítí, tl. 190mm
- asfaltová hydroizolace, pás bez vložky, zdegradovaný, křehký a rozpadavý
- podkladní beton

Pozn.: v sondě zastižena hladina vody
