Z P R Á V A

**o stavebně technickém průzkumu objektů
ve sportovním areálu ASK Lovosice**

Číslo zakázky :	5351/17
Odpovědný řešitel :	Ing. Luděk Dostál
Vypracovali :	Ing. Luděk Dostál; Zbyněk Potužák, CSc.

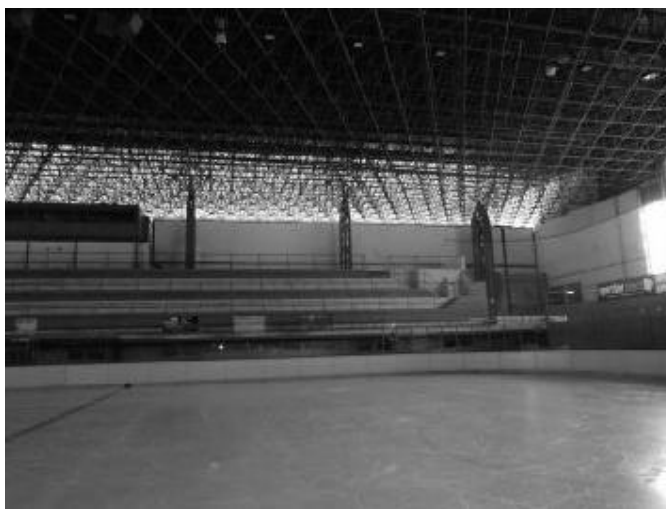
Zimní stadion

V přízemní části zázemí zimního stadionu byla do podlahy provedena sonda V1. Z dutiny pod podkladním betonem je zřejmé, že násyp pod podlahou nebyl řádně zhutněn a došlo k jeho prosednutí. Sonda V2 ověřila, že pilíř je z cihelného zdiva. Sonda V3 dokumentuje obvodové zdivo z plných cihel.

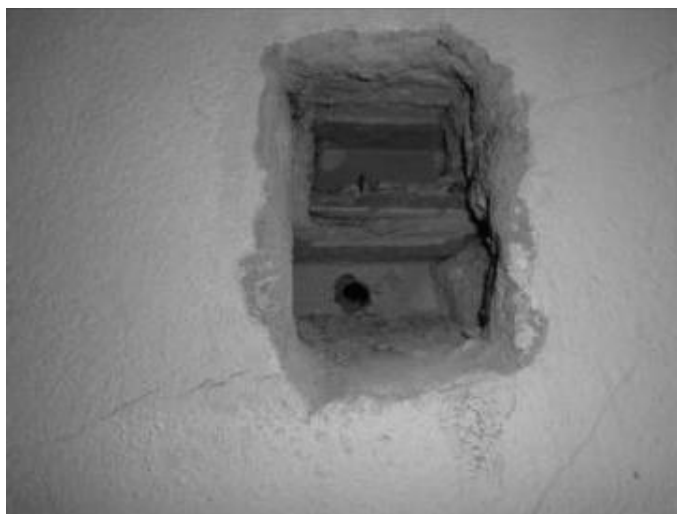
Sonda V4 ve 3. NP ověřila, že je vyzděna z dutých cihel a má tloušťku 50cm.

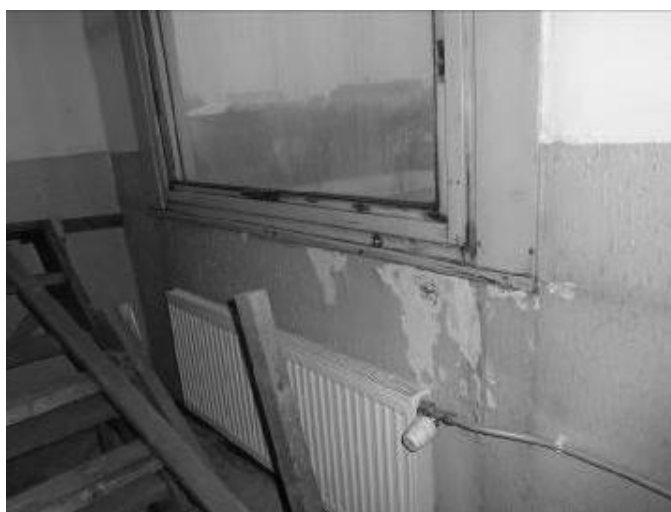
V 5. NP byla realizována sonda V5 ke zjištění skladby lehkého obvodového pláště. Jde o tzv. boletický panel. Vnější povrch panelů je z opaktního skla a vnitřní líc tvoří lignátové desky. Z této jedné desky byl odebrán vzorek k laboratornímu ověření přítomnosti azbestových vláken. Protokol, který je zařazen v příloze přítomnost azbestových vláken potvrzuje. Jedná se proto o nebezpečný karcinogenní materiál.

Místo odběru vzorku na přítomnost azbestu

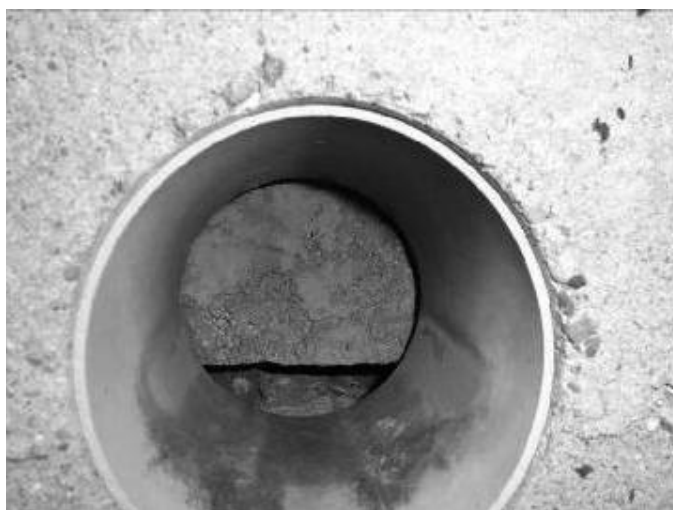
Na střeše ubytovny byla realizována sonda V6, která dokumentuje skladbu střešních vrstev. Jedná se o střechu odvětranou do atiky. Tepelnou izolaci tvoří vzduchová vrstva a vy-podložené plynosilikátové tvárnice.

Střecha ubytovny, průhled ventilačním otvorem v atice

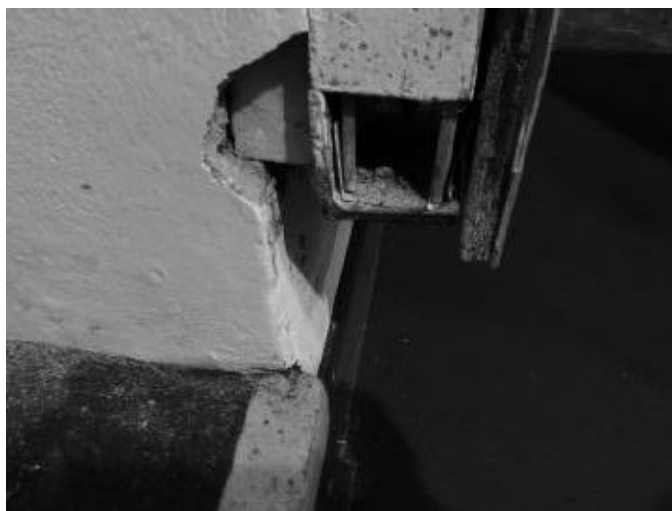
Sonda V2 ověřila skladbu severovýchodní stěny obvodového pláště, vyzdívka je zde z plných cihel tloušťky 0,3m. Sonda V3 ověřila skladbu štítové stěny z plných cihel a sonda V4 plášť ocelového schodiště.

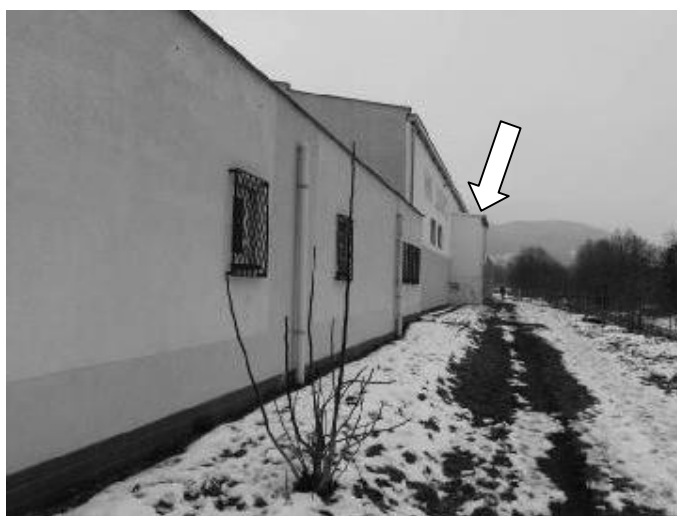
Ocelové schodiště (V4)

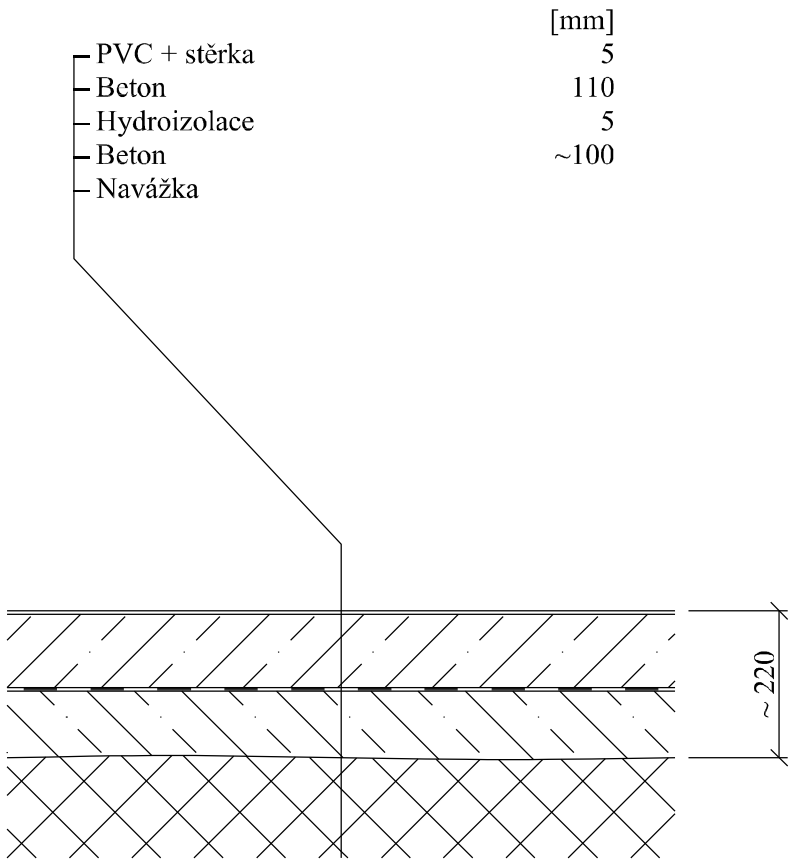
Sonda č.: V1

Sonda V1 byly provedena jako vrtaná a dokumentuje skladbu podlahy ve skladu nářadí. V podlaze není tepelná izolace.

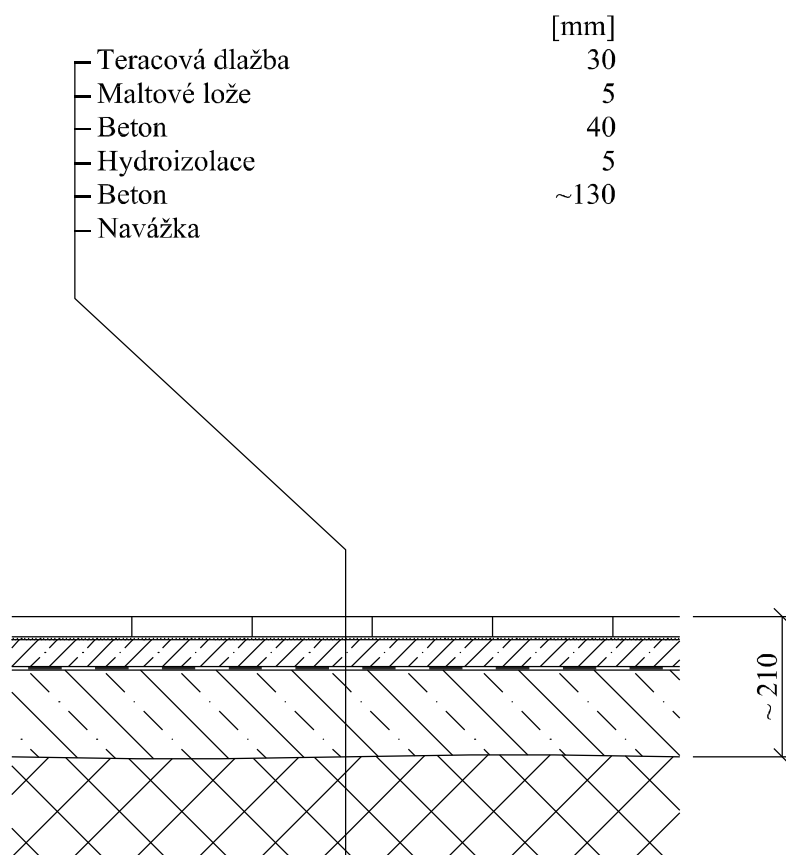
Sonda č.: **V11**

Sonda V11 dokumentuje skladbu podlahy v přízemí hlavní budovy. Ani zde není v podlaze tepelná izolace.

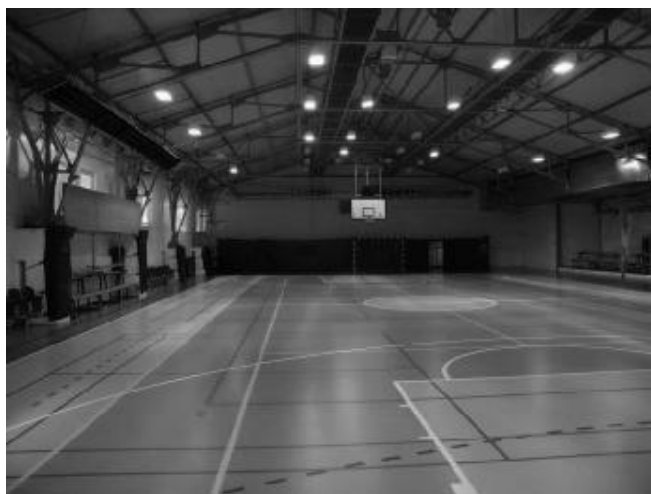
Hala přívozní

Jedná se o ocelovou halu se sedlovou střechou. Nosnou konstrukci tvoří ocelové příhradové rámy. Obvodový plášť haly je vyzděný z plynosilikátových tvárnic a v místech sloupů se v něm nacházejí trhliny. Jejich příčinou jsou pravděpodobně objemové změny materiálu v důsledku změn teploty. Trhliny jsou proto staticky nevýznamné.

Stav objektu hodnotíme jako uspokojivý, trhliny v obvodovém plášti jsou širší směrem ke štítům a podle našeho názoru jsou důsledkem dilatačních pohybů ocelové konstrukce.

Ocelová hala Přívozní je po statické stránce v dobrém stavu. Zjištěné poruchy projevující se trhlinami ve zděném obvodovém plášti přičítáme dilatačním pohybům. Jde o poruchy staticky nevýznamné. Pohyb na trhlínách se zmenší, pokud dojde v budoucnu k zateplení objektu.

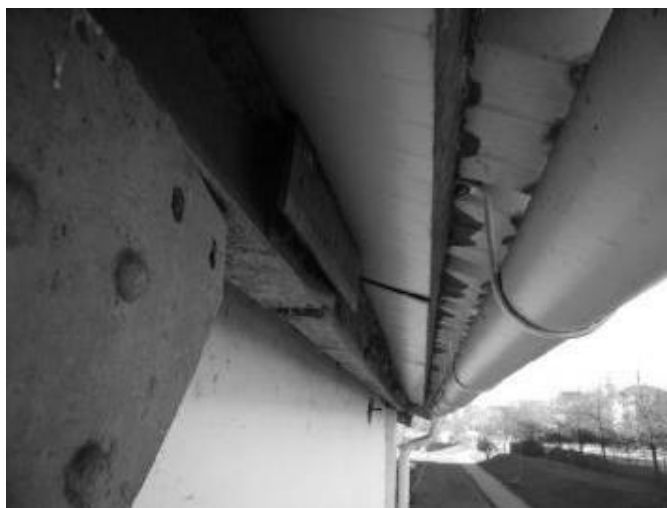
Polyuretanová pěna uvnitř střešních panelů

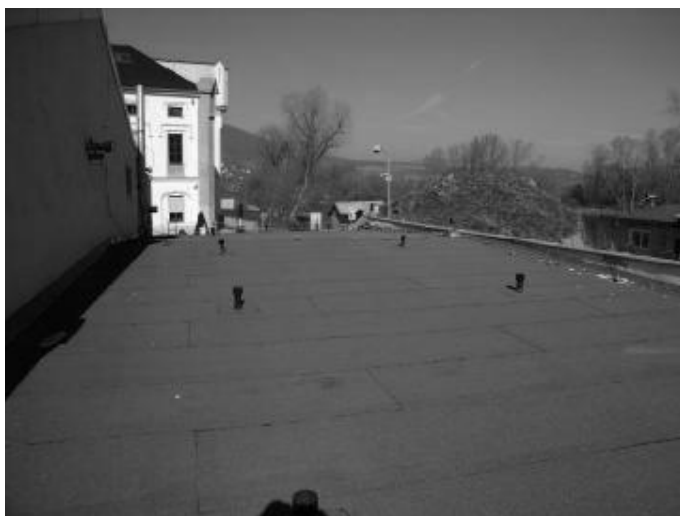
Lepenková krytina střechy přístavku
