STAVEBNĚ TECHNICKÝ PRŮZKUM

OBJEKT : Zimní stadion a ubytovna, ul. Přívozní, Lovosice

Č. ZAK. : 2019/08/05

SRPEN 2019

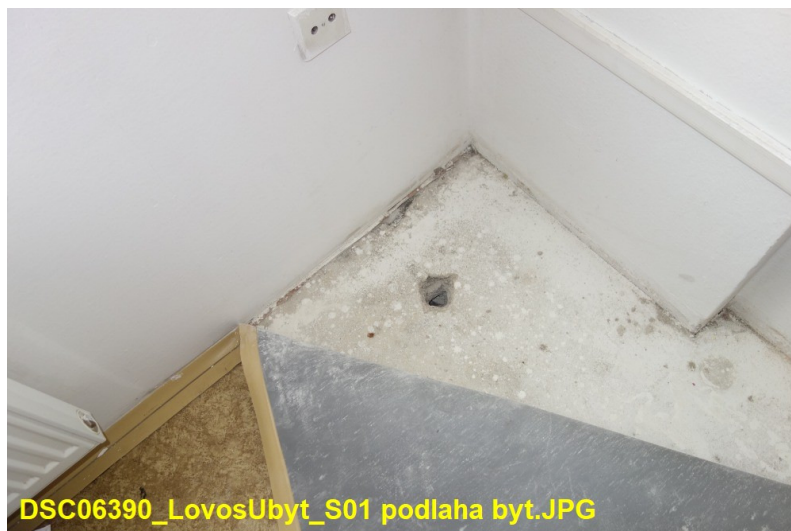
Sonda S01 (podlaha byt, 3.NP)

- PVC - 2mm
- cementový potěr (kvalitní) - 30mm
- cementový potěr - 120mm
- separační vrstva, IPA - 1mm
- konstrukce stropu, monolit beton

Pozn.: vrchní cementový potěr vyšší kvality (odhad - třída C20/25), spodní cementový potěr standartní kvality (odhad - třída C16/20)

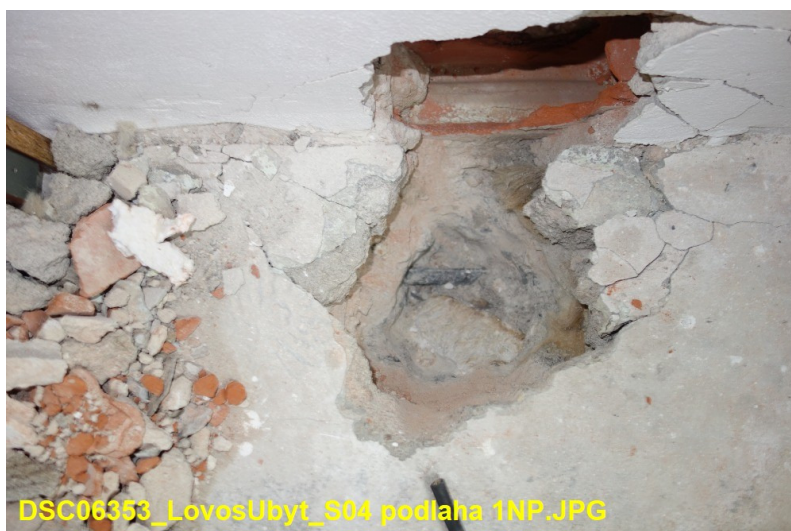
Sonda S04 (podlaha sklad, 1.NP)

- cementový potěr - 75mm
- akust. izolace z min. vlny - 20mm
- konstrukce stropu, monolit beton, napojeno průběžně do stěny - viz. sonda S08

Pozn.: vrchní cementový potěr standartní kvality (odhad - třída C16/20)

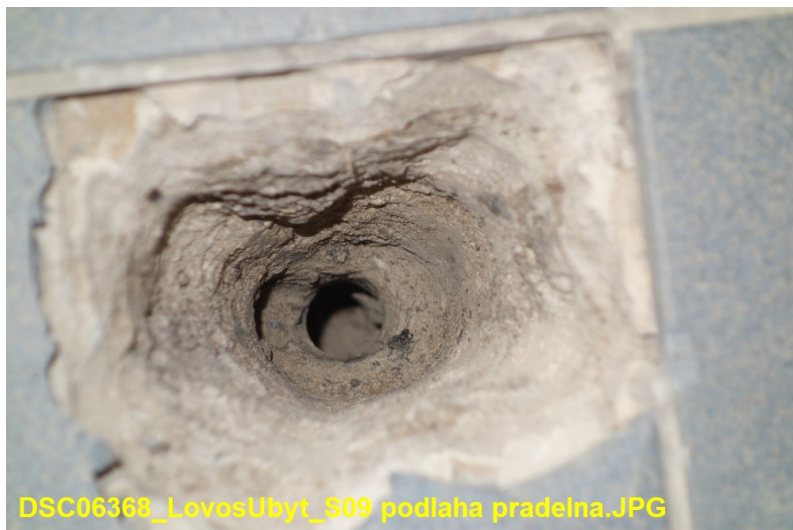
Sonda S09 (podlaha prádelna)

- keramická dlažba, slinutá - 10mm
- lepidlo pod dlažbou + nivelační vrstva - 5mm
- cementový potěr - 110mm
- asfaltový pás, lepenka - 2mm
- cementový potěr - 50mm
- štěrk, hubený beton - 60mm
- pískový podsyp, zemina, navážka - min. 100mm v sondě

Pozn.: cementový potěr i betonová mazanina - standartní kvality (odhad - třída C16/20). Hydroizolace je tvořena oxidovaným pásem bez nosné vložky (pravděpodobně lepenka A500H)

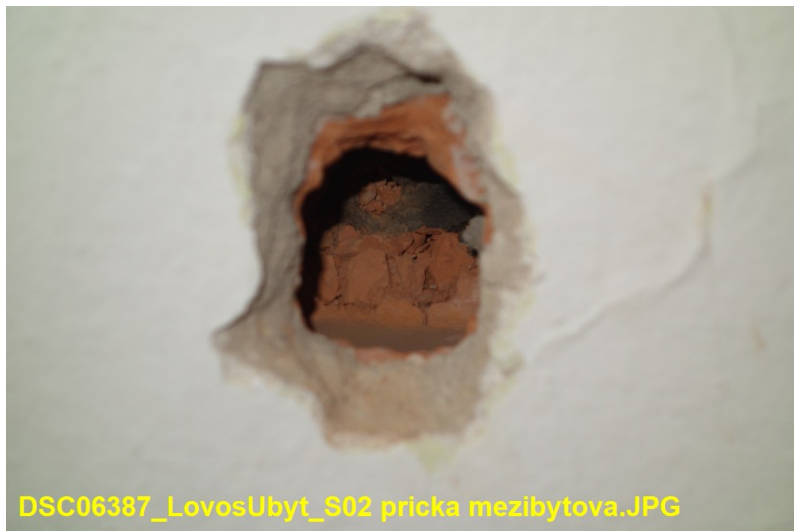
Sonda S02 (příčka mezibytová)

- omítka - 20mm

- cihla děrovaná 2-děrová - příčka,
75mm

- mezera - 5-10mm (do mezery vložena
jednoduchá lepenka IPA)

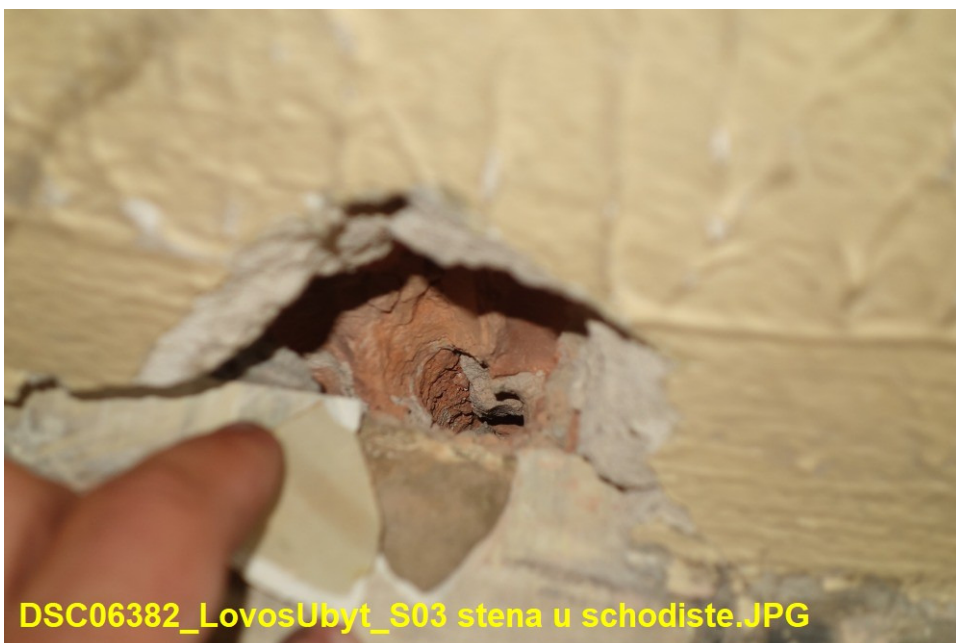
Sonda S03 (stěna schodišťová)

- stěna je tvořená zdívkem z CDm - tl. min 280mm (om. 20 + CDm 240 + om. 20)

- uložení schodiště je na betonový trám na podestě a mezipodestě. Schody nejsou uloženy do boční stěny

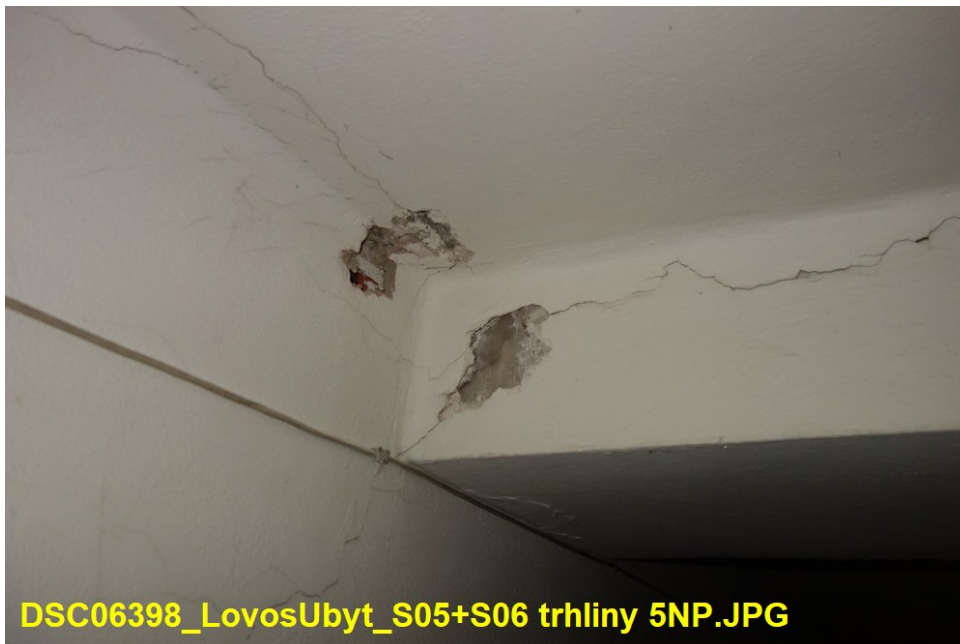
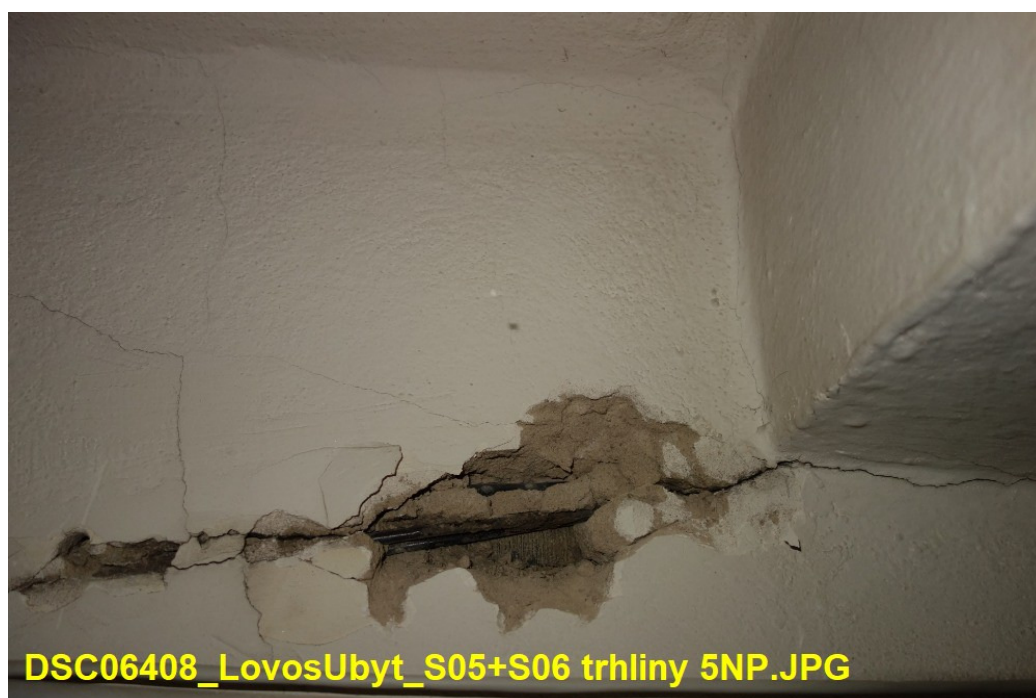
S05 + S06 - trhliny v 5.NP

- viz. fotodokumentace
- trhliny nejsou v nosných konstrukcích, jedná se pouze o poruchy omítek, resp. případně propasané zakryté konstrukce a konstrukční prvky (spára ve stropní desce nebo trasa kabelů elektro)

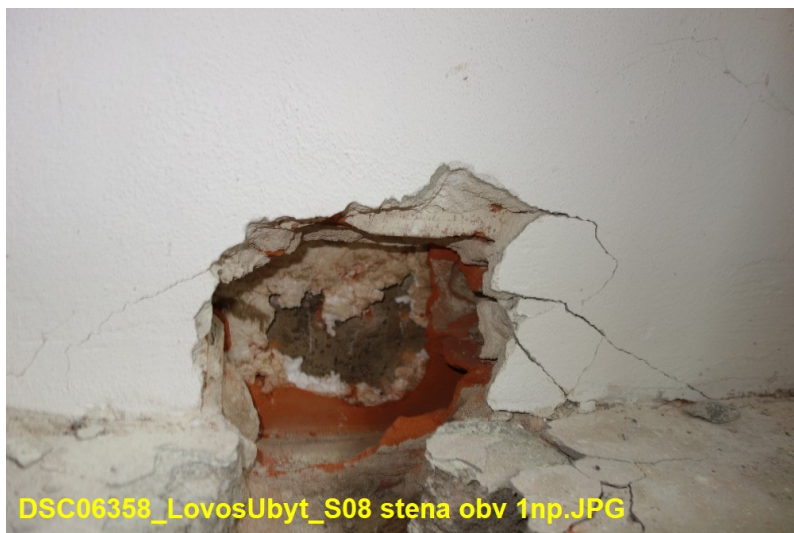
Sonda S08 (obv. stěna sklad)

- omítka vnitřní 20mm
- cihla děrovaná 2-děrová - předstěna, 75mm
- EPS, pěnový polystyren - 10mm
- monolitická stěna, železobeton - 450mm
- souvrství vnějších omítek - 15mm

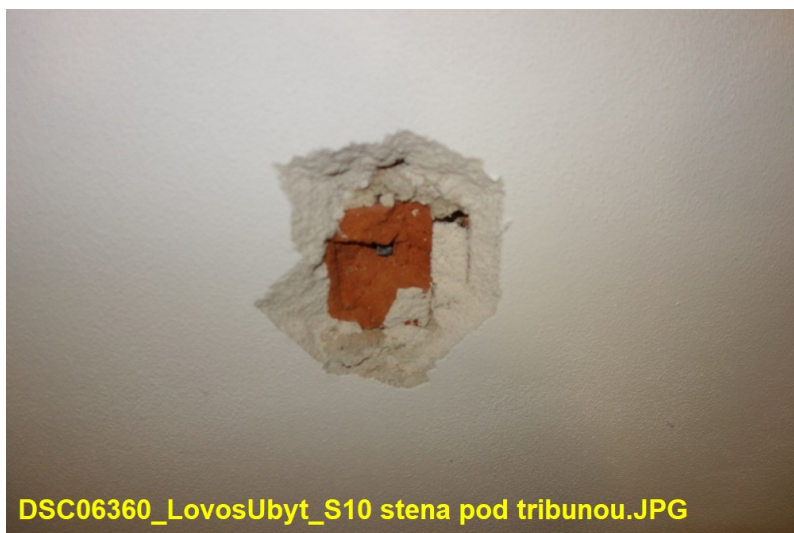
Sonda S10 (stěna pod tribunou)

- omítka vnitřní - 20mm
- zdivo z cihel plných - 290mm
- omítka vnější (strana ke kluzišti) - 20mm

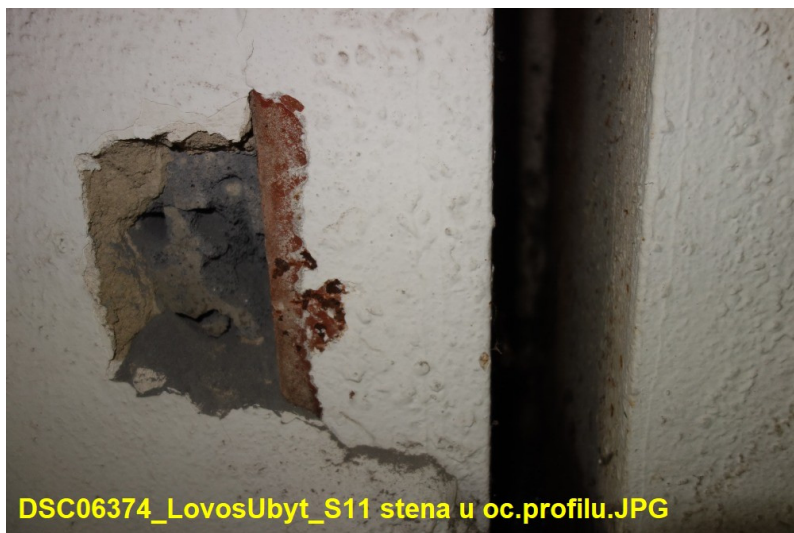
Sonda S11 (stěna stadion/chodba)

- omítka vnitřní - 10mm
- plynosilikátové tvárnice - 230mm (mezi ocelové U240 nosníky)
- vzduchová mezera - 50mm
- příčka z dutinových příček - 140mm
- omítka v chodbě ubytovny - 20mm

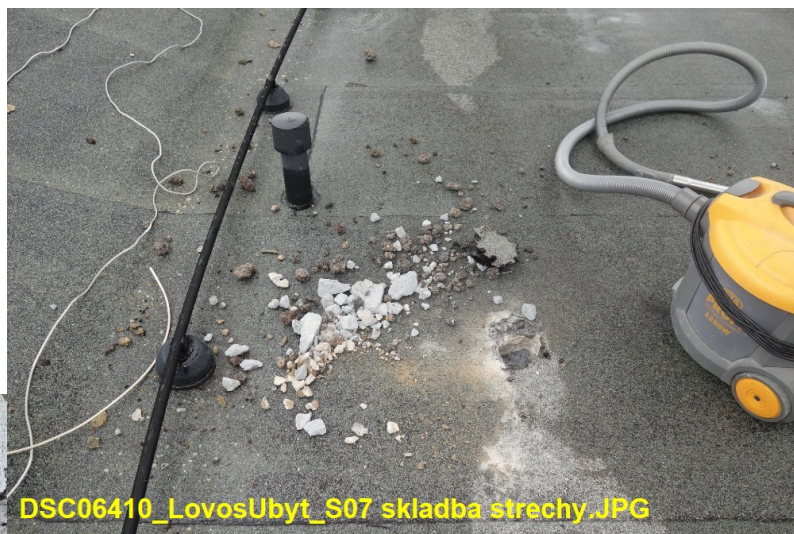
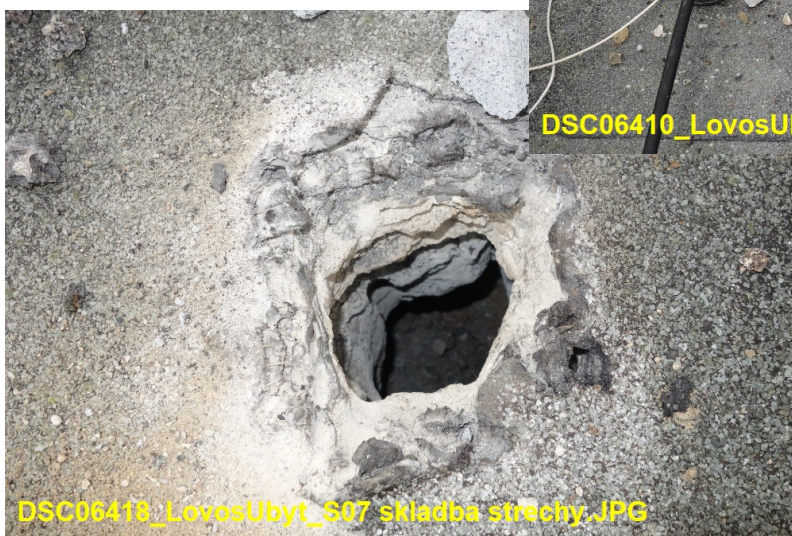
Sonda S07 (skladba střechy)

- souvrství asfaltových pásů - 40mm
- cementový potěr - 80mm
- plynosilikátové tvárnice -180mm
- škvárový násyp - 190mm
- separační vrstva, IPA jednoduchá lepenka - 1mm
- konstrukce stropu, monolit beton- kce stropu
