Název zakázky: Návrh na kompletní opravu střešního pláště domu v ul.8.května
č.p. 1113 – aktualizace zakázky 371/07
Číslo zakázky: 654T/16
Objednává: Městský úřad Lovosice, majetkosprávní odbor
Vypracoval: ing Daniela Pleskotová
Synek s.r.o.
Terezínská 863/57
410 02 Lovosice

TECHNICKÁ ZPRÁVA

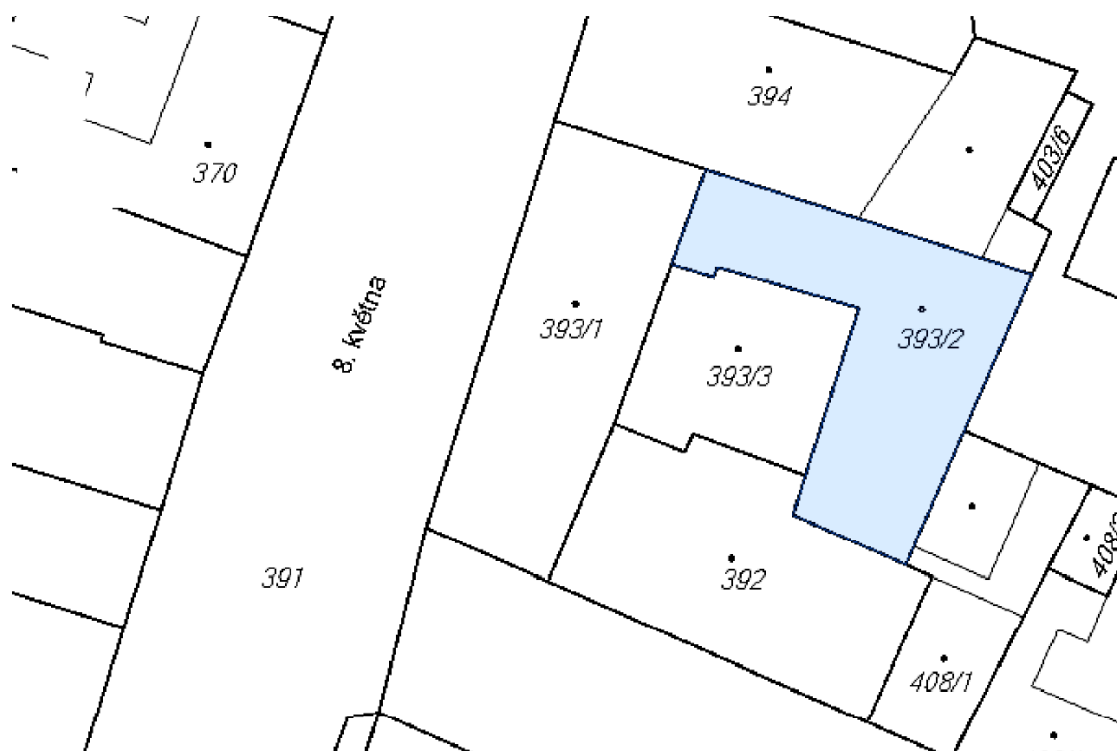
Nátěr dřeva krovu proti houbám a dřevokaznému hmyzu nebyl dosud proveden. V místě vyměňovaných šablon, resp. částí oplechování hřebene, zdiva, dochází k deformacím plechu a k zatékání vzniklými mezerami, neboť pod krytinou chybí celoplošná pojistná hydroizolace. Hřeby pro upevnění krytiny jsou natlučeny do bednění bez ohledu na to, že takto vytvořené neošetřené otvory jsou zdrojem dalšího zatékání.

Pro trvalé vyřešení problému navrhuji kompletní výměnu střešní krytiny. Vzhledem ke sklonu střešní roviny a malým profilům krokví nelze použít keramickou nebo betonovou střešní krytinu. Navrhuji po demontáži plechových šablon ošetřit bednění a celý krov přípravkem proti houbám a dřevokaznému hmyzu, v severní pultové části krovu a v oblasti za novou kotelnou vyměnit cca 80% bednicích prken za nová, položit podkladní pojistný pás a střešní krytinu z asfaltovaného šindele. Zároveň vyměnit prvky oplechování atiky, nadstřešních zdí, komínu, odvětrávacích hlavic. Okapové žlaby , svody a výlezy na střechu zůstanou stávající.
