STAVEBNĚ TECHNICKÝ PRŮZKUM

OBJEKT : Zimní stadion a ubytovna, ul. Přívozní, Lovosice

Č. ZAK. : 2020/05/03

KVĚTEN 2020

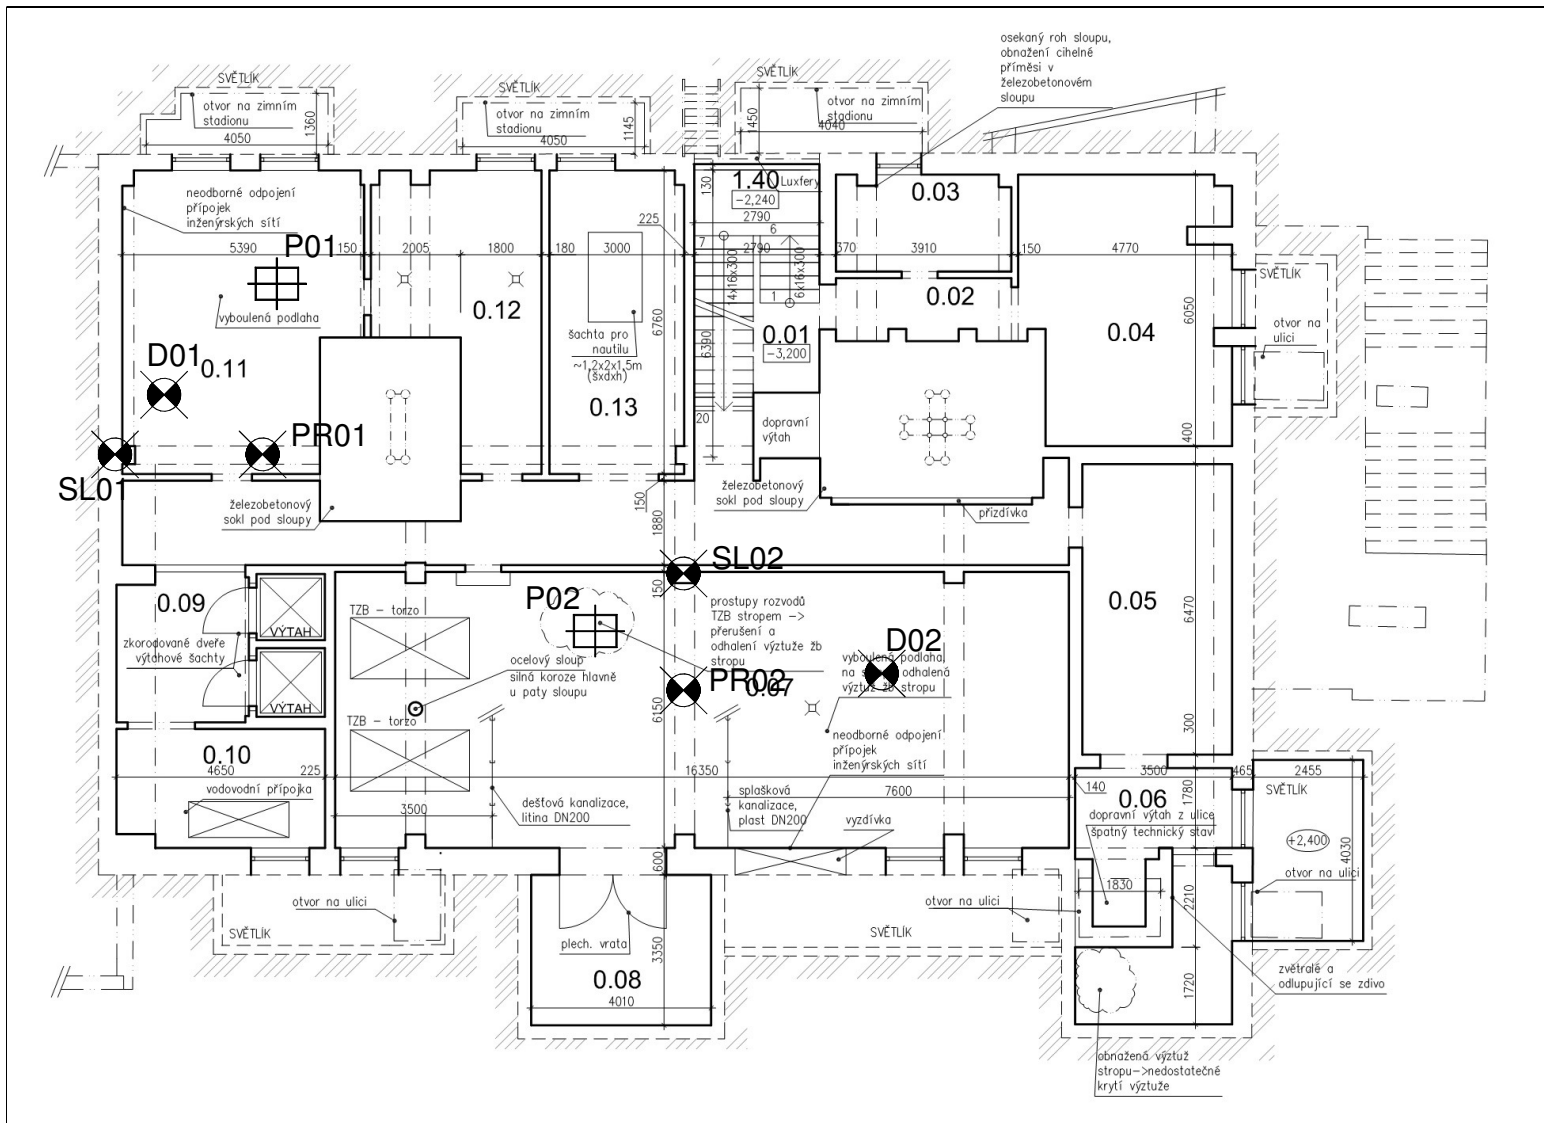
PŮDORYS 1.PP
SITUOVÁNÍ SOND
PŘÍL. Č. 01

V rámci průzkumu byla zjištěná koroze výztuže lokálně na spodním líci desek a sloupů, korozně jsou zasaženy lokálně profily na spodním líci a sloup v jihovýchodní části podlaží. Vlivem působení koroze došlo k uvolnění krycí vrstvy betonu a obnažení částí profilů na spodním líci konstrukce. Následně pak rozvoj koroze pokračuje. Rozsah koroze jednotlivých profilů dosahuje do 5% průřezu.

- odstranění degradované povrchové vrstvy betonu až ke zkorodovaným výztužím,
- vybourání stávajícího poškozeného betonu,

- opravu a očištění zkorodované výztuže, provedení antikorozního nátěru
- následnou sanaci povrchu vhodnou sanační cementovou maltou nebo stříkaným betonem
- reprofilaci po zkorodovaných částech výztuže pod povrchem doporučuji buďto náhradou lepenými uhlíkovými profily nebo náhradou nové podpůrné ocelové konstrukce
