Z P R Á V A

**o stavebně technickém průzkumu objektů
ve sportovním areálu ASK Lovosice**

Číslo zakázky :	5351/17
Odpovědný řešitel :	Ing. Luděk Dostál
Vypracovali :	Ing. Luděk Dostál; Zbyněk Potužák, CSc.

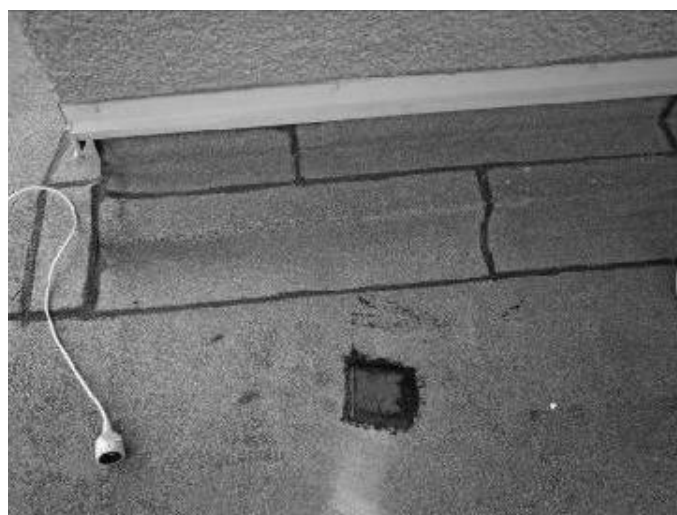
Střecha ubytovny, sonda po opravě

Objekt je po statické stránce bez poruch, krytina je v dobrém stavu a do střech nezatéká. Nedostatky spatřujeme v nevyhovujících tepelně technických vlastnostech obvodového pláště a střech, rovněž dřevěná okna jsou za hranicí životnosti.

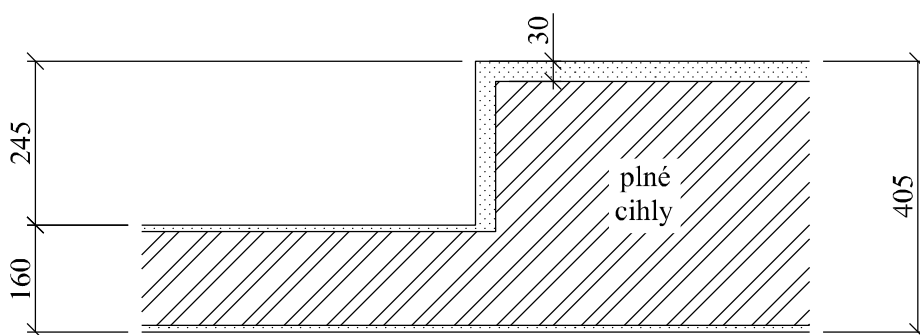
Sonda č.: **V2**

V přízemní části zázemí zimního stadionu byla do podlahy provedena sonda V1. Z dutiny pod podkladním betonem je zřejmé, že násyp pod podlahou nebyl řádně zhutněn a došlo k jeho prosednutí. Sonda V2 ověřila, že pilíř je z cihelného zdiva. Sonda V3 dokumentuje obvodové zdivo z plných cihel.

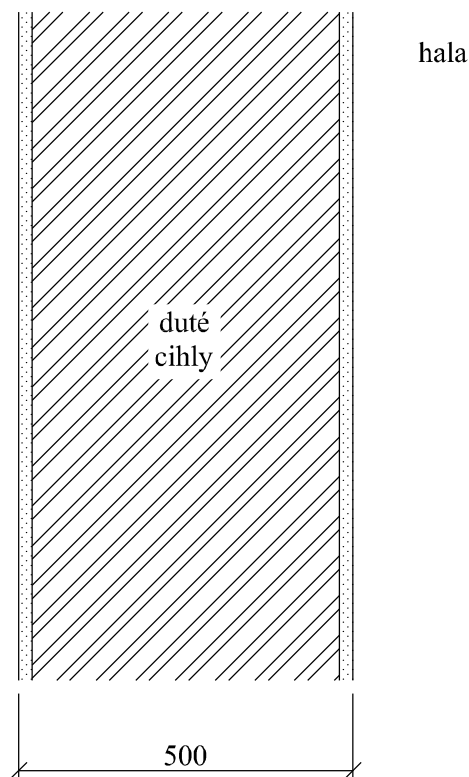
Sonda č.: **V4**

Sonda V4 ve 3. NP ověřila, že je vyzděna z dutých cihel a má tloušťku 50cm.

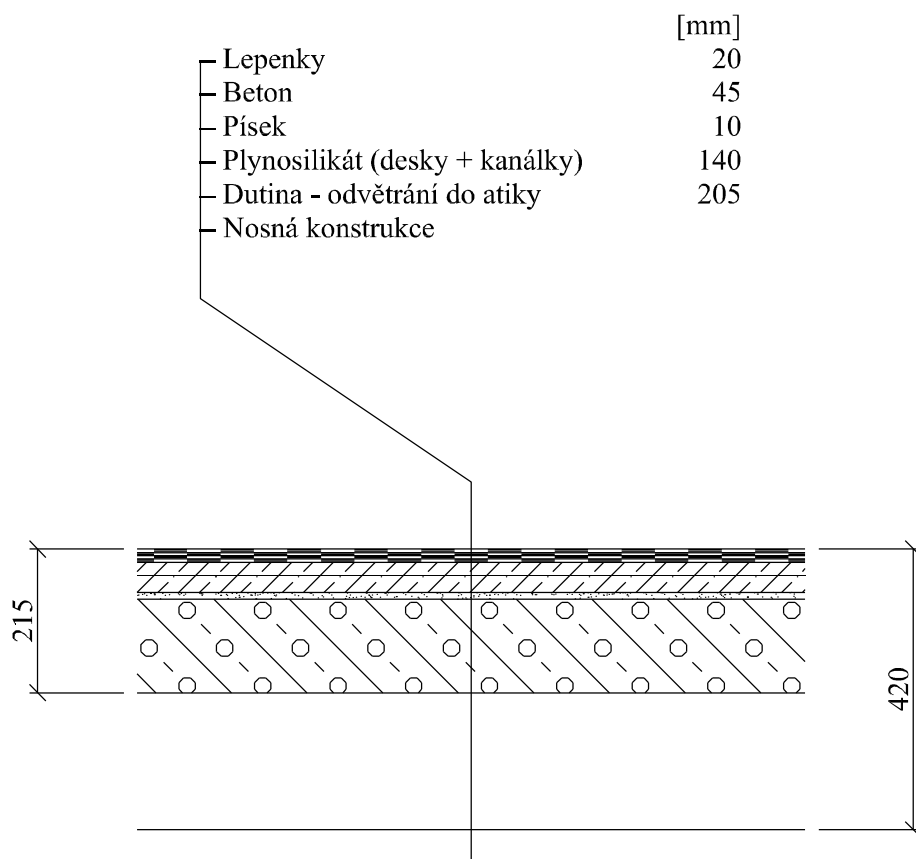
Sonda č.: **V6**

Na střeše ubytovny byla realizována sonda V6, která dokumentuje skladbu střešních vrstev. Jedná se o střechu odvětranou do atiky. Tepelnou izolaci tvoří vzduchová vrstva a vy-podložené plynosilikátové tvárnice.

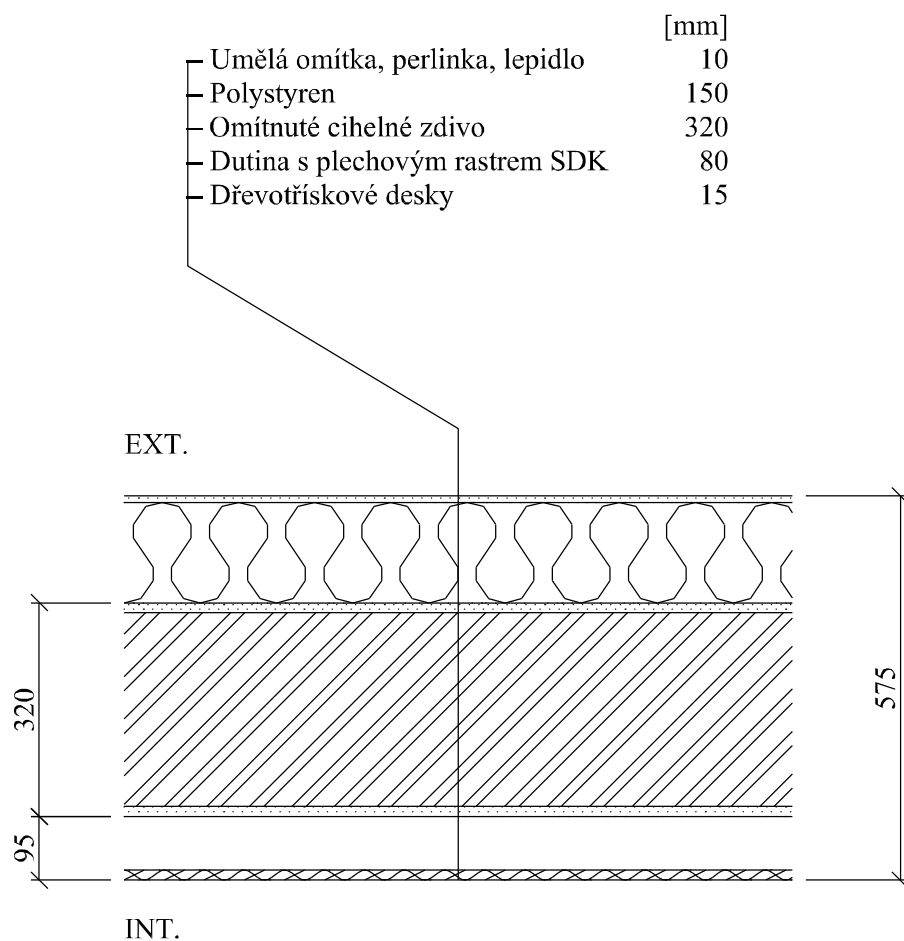
Sonda č.: **V2**

Sonda V2 ověřila skladbu severovýchodní stěny obvodového pláště, vyzdívka je zde z plných cihel tloušťky 0,3m. Sonda V3 ověřila skladbu štítové stěny z plných cihel a sonda V4 plášť ocelového schodiště.

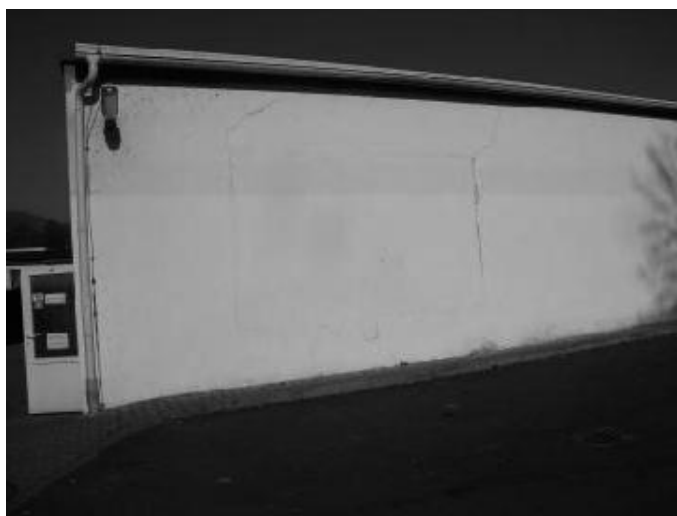
Jedná se o ocelovou halu se sedlovou střechou. Nosnou konstrukci tvoří ocelové příhradové rámy. Obvodový plášť haly je vyzděný z plynosilikátových tvárnic a v místech sloupů se v něm nacházejí trhliny. Jejich příčinou jsou pravděpodobně objemové změny materiálu v důsledku změn teploty. Trhliny jsou proto staticky nevýznamné.

Stav objektu hodnotíme jako uspokojivý, trhliny v obvodovém plášti jsou širší směrem ke štítům a podle našeho názoru jsou důsledkem dilatačních pohybů ocelové konstrukce.

Ocelová hala Přívozní je po statické stránce v dobrém stavu. Zjištěné poruchy projevující se trhlinami ve zděném obvodovém plášti přičítáme dilatačním pohybům. Jde o poruchy staticky nevýznamné. Pohyb na trhlínách se zmenší, pokud dojde v budoucnu k zateplení objektu.

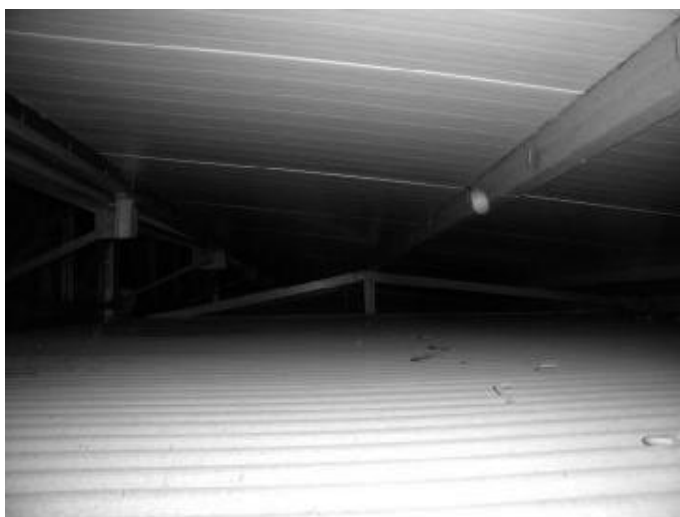
Střešní panely a plechový podhled nad hledištěm

Hala má boční část, kde je situováno hlediště. Konstrukce této části odpovídá konstrukčnímu řešení haly. Nad hledištěm je zavěšený podhled z vlnitého plechu. Přístavek u štítu, ve kterém je umístěno zázemí haly, je zděný s plochou střechou. Skladbu střešních vrstev dokumentuje sonda V6. Krytinu tvoří asfaltová lepenka. Stěny jsou vyzděny z plynosilikátových tvárnic.
