DOKUMENTACE PRO PROVEDENÍ STAVBY

Hlavní inženýr projektu:		Vypracoval:		<div>Ing. Václav VLACH</div> <div>projektová činnost elektro</div> <div>Budyšínská 2539, 470 06 Česká Lípa</div> <div>mobil: 608024967</div> <div>e-mail: vvproj@volny.cz</div>
Ing. Naděžda HÁJKOVÁ		Ing. Václav VLACH		
Odběratel:		Město Lovosice, Školní 407/2, 140 30 Lovosice		
Název akce:		Obnova železničního mostu M-03 přes potok Modla Lovosice		
Místo:		Osvětlení lávky M-03		
Lovosice		Kraj:	Ústecký	
		Měřítko:	1:100	
Název přílohy:		Situace lávky		
		Číslo přílohy:	VV-1511-DPS/03-Es

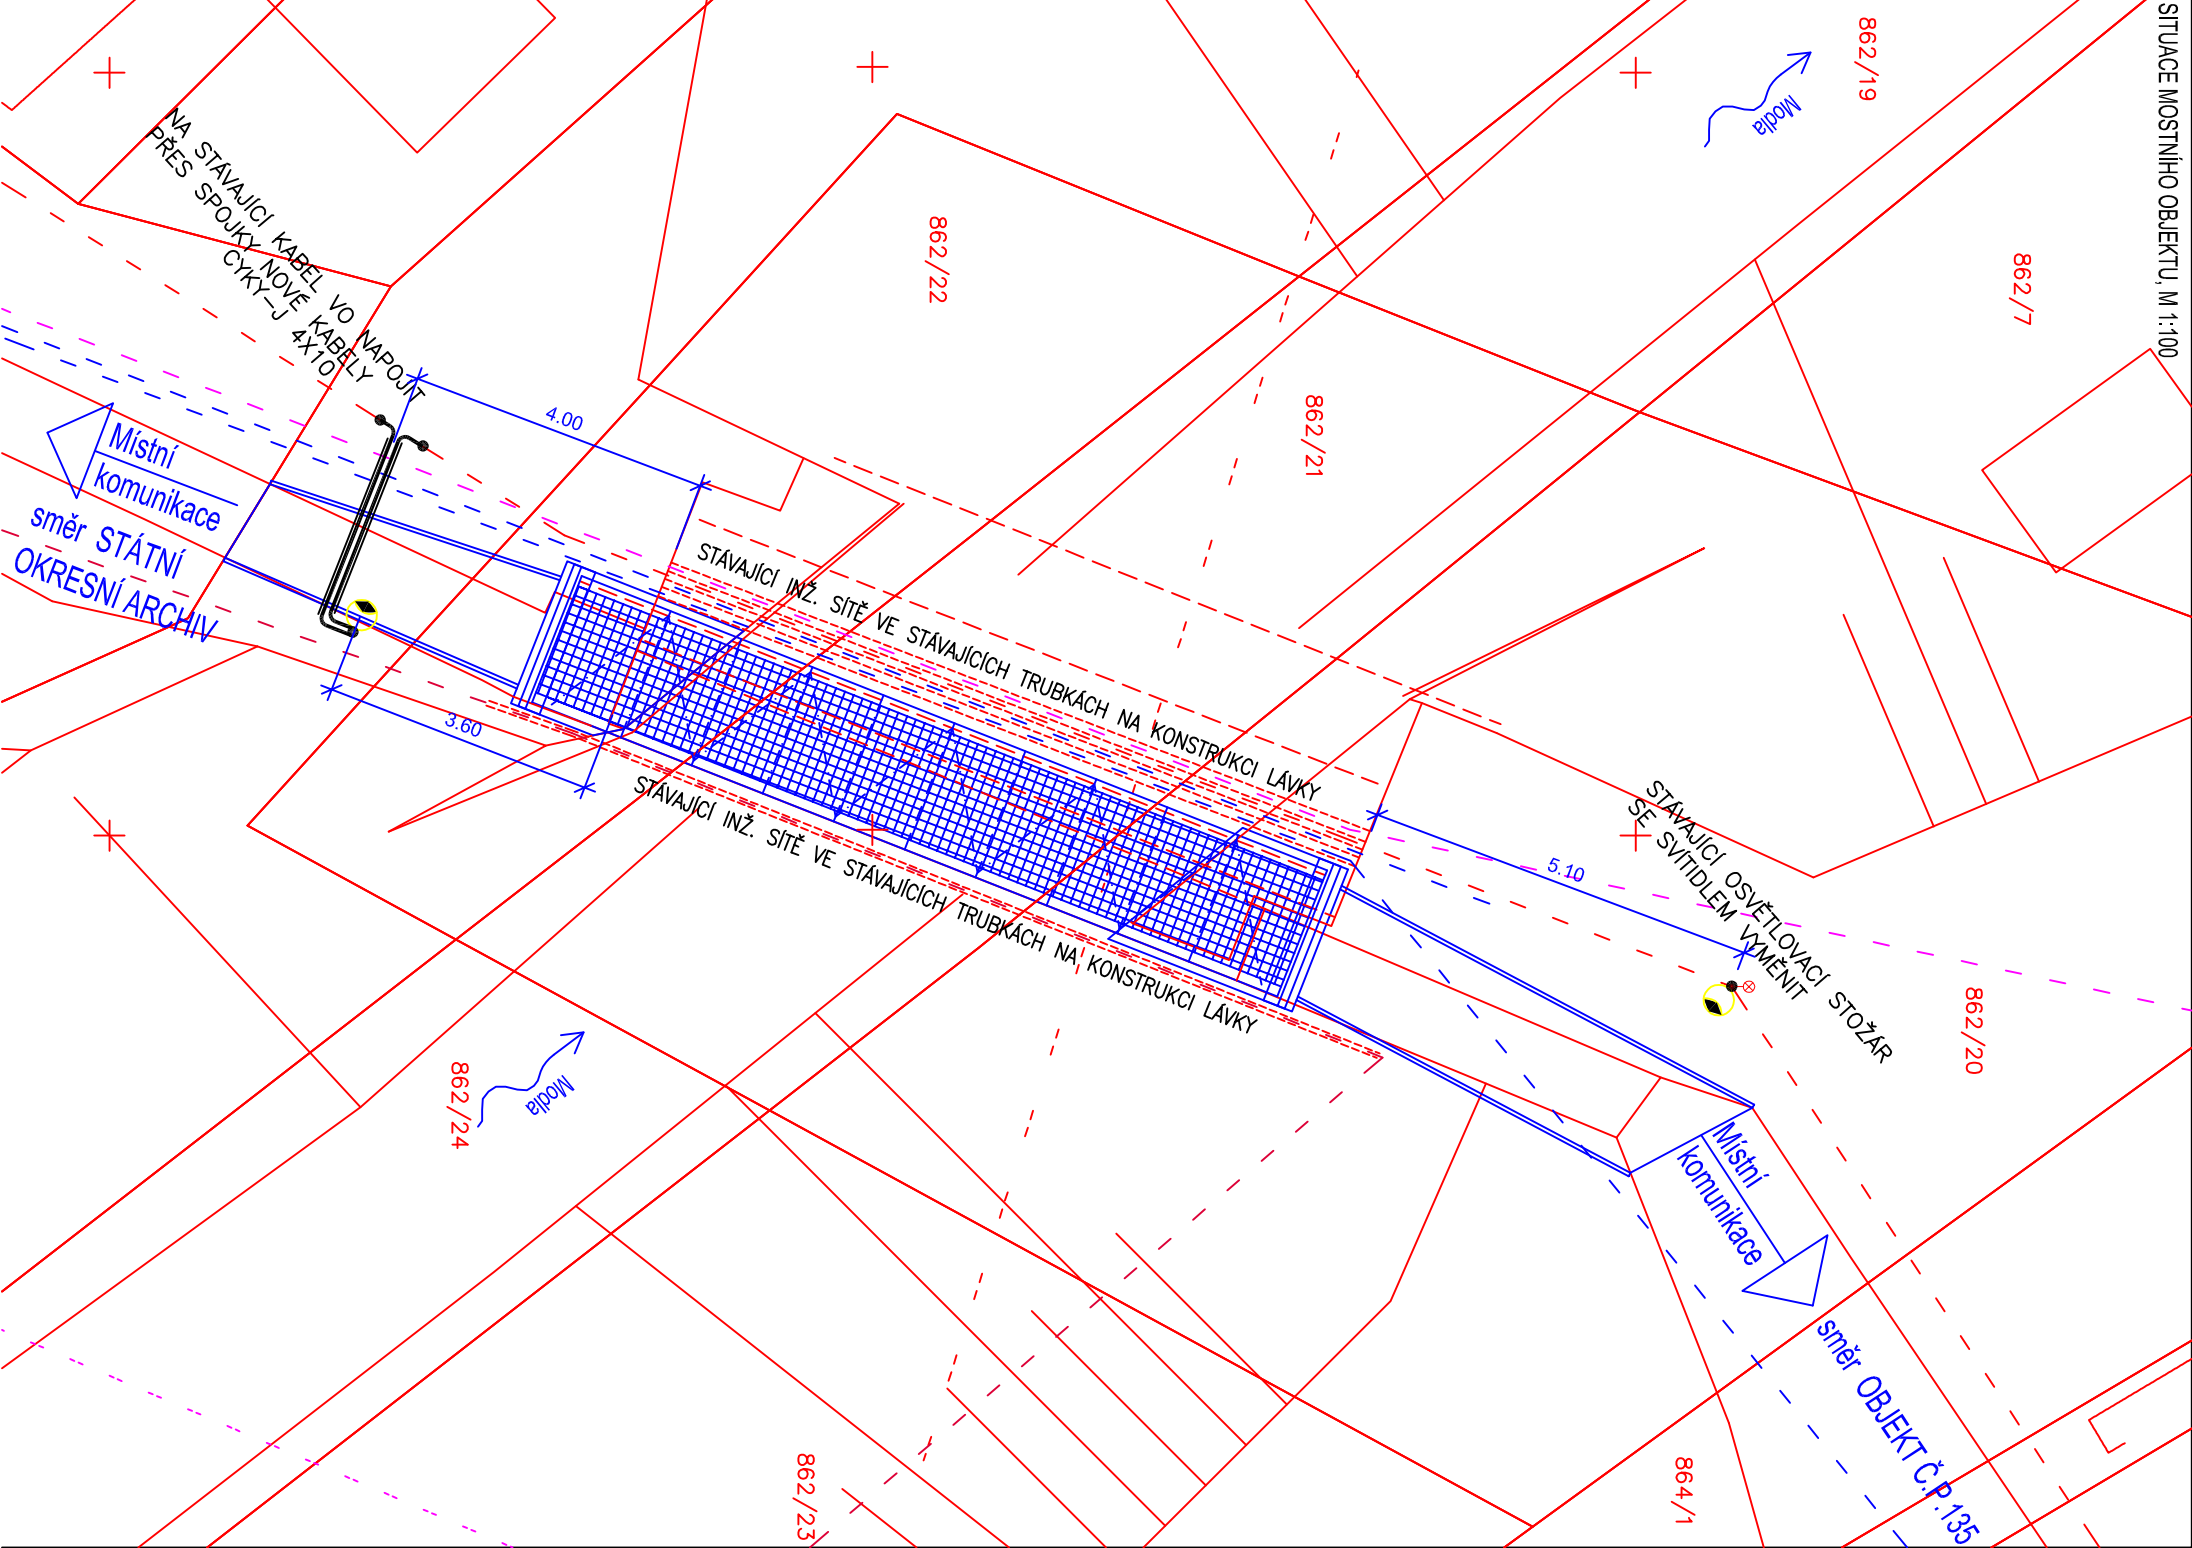
- TRASA NOVÉHO KABELU OSVĚTLENÍ — ČYKY-J 4x10 — V ZEMI
- ===== TRASA NOVÉHO KABELU OSVĚTLENÍ — ČYKY-J 4x10 — V KORODOVANÉ TRUBCE Ø110mm POD CHODNÍKEM V KORODOVANÉ TRUBCE Ø110mm POD CHODNÍKEM
- SVÍTLIDLO LV236-S60 S 2ks KOMPAKTNÍ ZÁŘÍVKY TC-L S PATÍČÍ 2G11 S PŘÍRUBOU S60 NA STOŽÁRU SLX5000 DÉLKY 5m ŽÁROVĚ POZINKOVANÝ UVNITŘ SE SVORKOVNICÍ SS 9-16
- ⊗ STÁVAJÍCÍ OSVĚTLOVACÍ STOŽÁR SE SVÍTLIDLEM VO

- NAPĚŤOVÁ SOUSTAVA: 3+PEN stř. 50Hz,400V/7N-C
- OCHRANA PŘED NEBEZPEČNÝM DOTYKEM NEŽIVÝCH ČÁSTÍ:
— SAMOČINNÝM ODPOJENÍM OD ZDROJE
- OSVĚTLENÍ NAVRŽENO DLE ČSN EN 13201-1 až 4 (34 0455), ČSN CEN/TR 13201-1:2004
- PROSTORY Z HLEDISKA ÚRAZU ELEK. PROUDEM: — NEBEZPEČNÉ
- MIMO LÁVKU KABEL ULOŽEN V ZEMI S KRYTÍM 50cm A CHRÁNĚN CÍHLOU A FOLÍ — ČERVENOU
- PODÉL KABELŮ VO V ZEMI ULOŽEN DRÁT FeZn Ø10mm A PŘÍPOJEN K JEDNOTLIVÝM STOŽÁRŮM
- OSVĚTLOVACÍ STOŽÁR UMÍSTĚN V PÍSKOVÉM LOŽÍ V OBETNOVANÉ TRUBCE V ZEMI S BETONOVÝM ZAKLOPEM
- PŘED ZAPOČATÍM VÝKOPOVÝCH PRACÍ JE NUTNO SI NECHAT JEDNOTLIVÝMI SPRÁVCI SÍŤI TECHNICKÉHO VYBAVENÍ VYZNAČIT JEJICH PRŮBĚH PŘÍMO V TERÉNU
- PŘI KLADENÍ KABELU DO ZEMĚ JE NUTNO ZACHOVAT DOVOLENÉ VZDALENOSTI OD OSTATNÍCH SÍŤI TECHNICKÉHO VYBAVENÍ DLE ČSN 736005
- PODROBNÝ POPIS KABELIZACE VIZ "TECHNICKÁ ZPRÁVA"
