**WORKOUTOVÉ A FITNESS HŘIŠTĚ  
V LESOPAKRU OSMIČKA**

**D.1.1 Stavebně-architektonická část**

**Dopadová plocha fitness prvků**

**D.1.1.8**

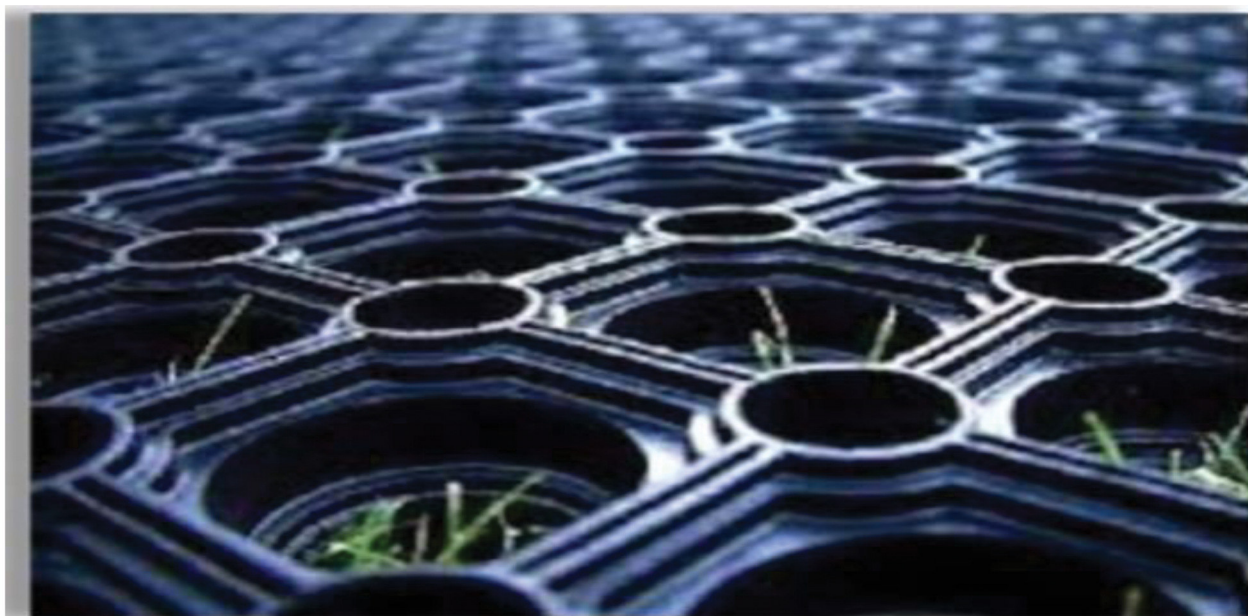
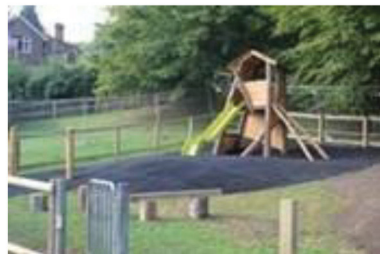
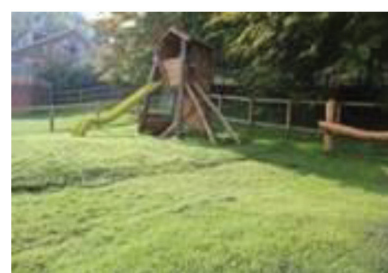
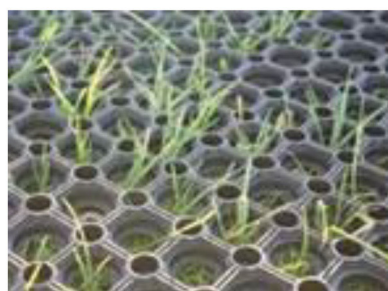
# GUMOVÁ BEZPEČNOSTNÍ DOPADOVÁ PLOCHA

## Protiskluzová bezpečnostní dopadová plocha:

- Testována na kritickou výšku pádu do 3 metrů, splňuje tedy požadavky normy EN 1177:2008 (v ČR – ČSN 1177),
- standardně dodávána v černém provedení,
- vyrobena z vysoce kvalitní recyklované pryže, lisovaná protiskluzová buněčná struktura zaručuje její dlouhodobou živostnost,
- je odolná proti oděru, vhodná do jakéhokoliv počasí, odolná vysokým teplotám i špatným povětrnostním podmínkám,
- plocha bez problémů přilne k zemi a volně prorůstá trávou, díky této vlastnosti tak přirozeně zapadá do krajiny a zároveň umožňuje dobré odvodnění,
- pokládka dopadové plochy nevyžaduje žádné speciální nástroje pro montáž, díky čemuž ulehčuje manipulaci a umožňuje provést instalaci během jednoho dne,
- následná údržba travnaté plochy je z ohledem na její výšku prováděna standardně.
